Inventario de Lagares

Nombre: La Canoca I

Municipio San Vicente de la Sonsierra

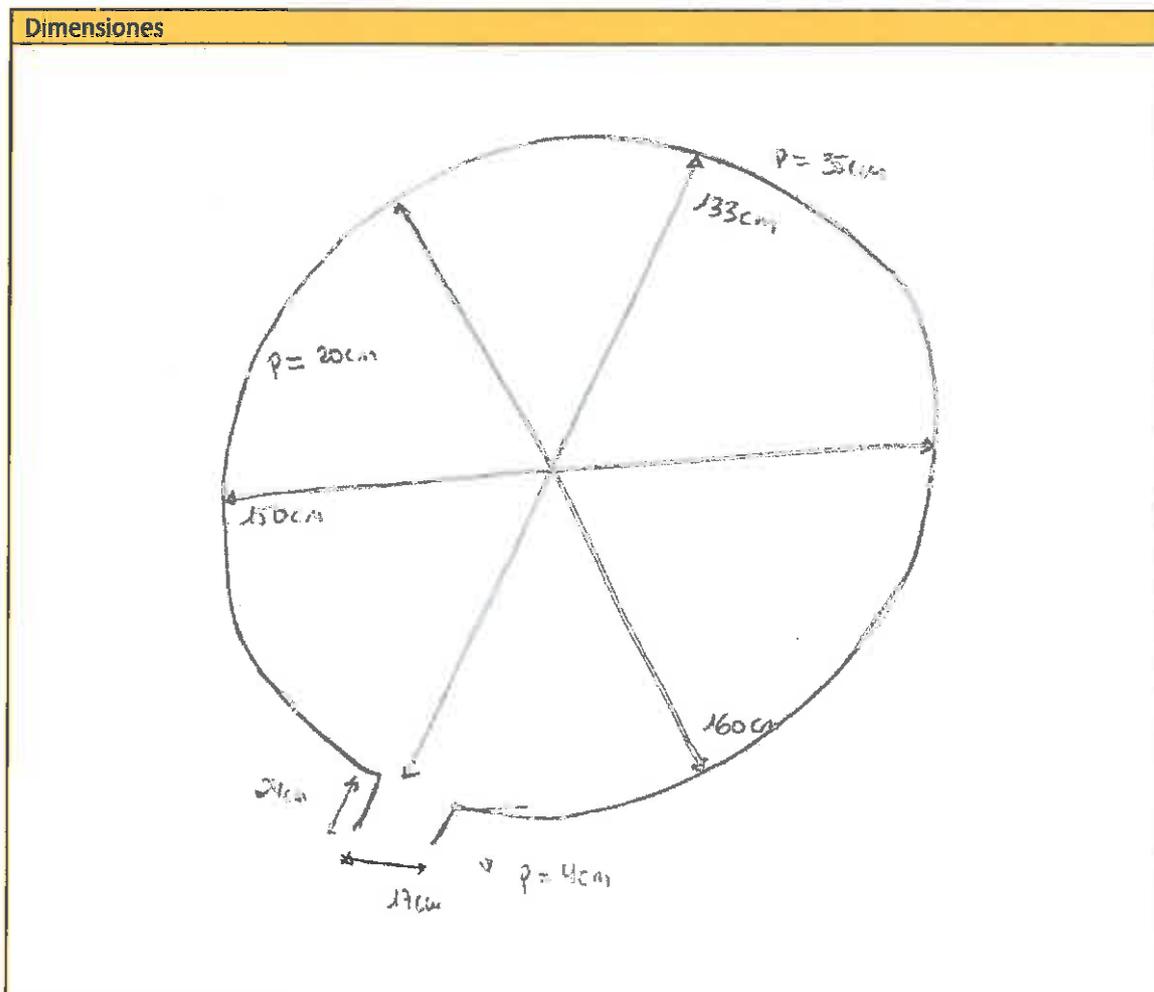
Descripción Lagar circular de grandes dimensiones con pila, de diferentes profundidades, y canal ancho. Se encuentra en una laja de roca suelta, lo que da a entender que estaba en la parte superior, donde hoy existe viña.

Estado de conservación	Limpio y en perfecto estado.
-------------------------------	------------------------------

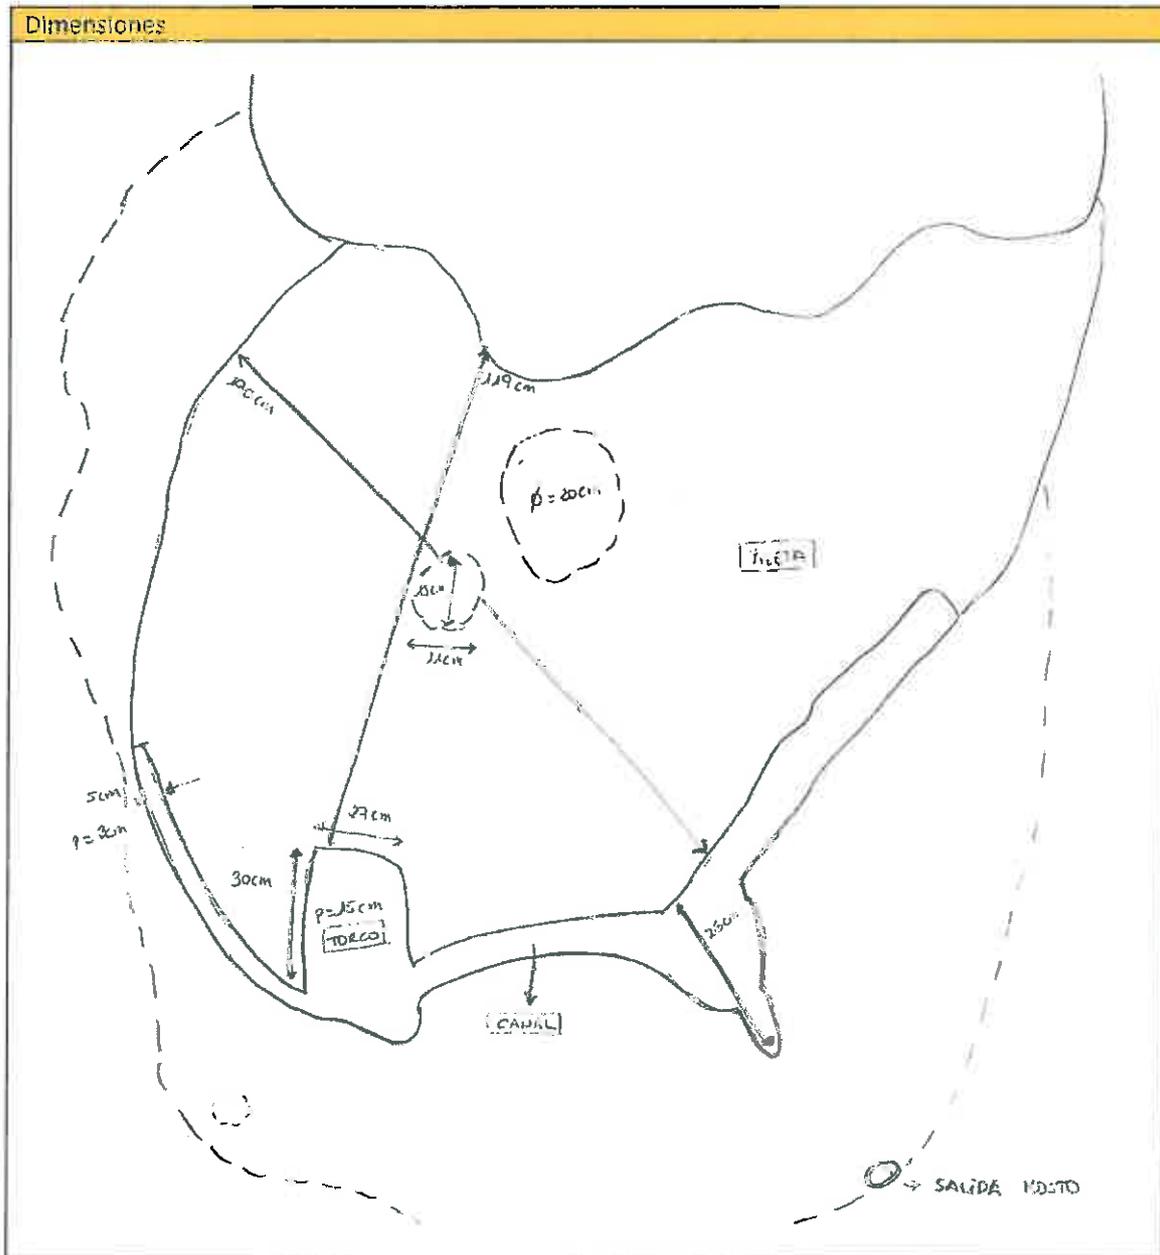
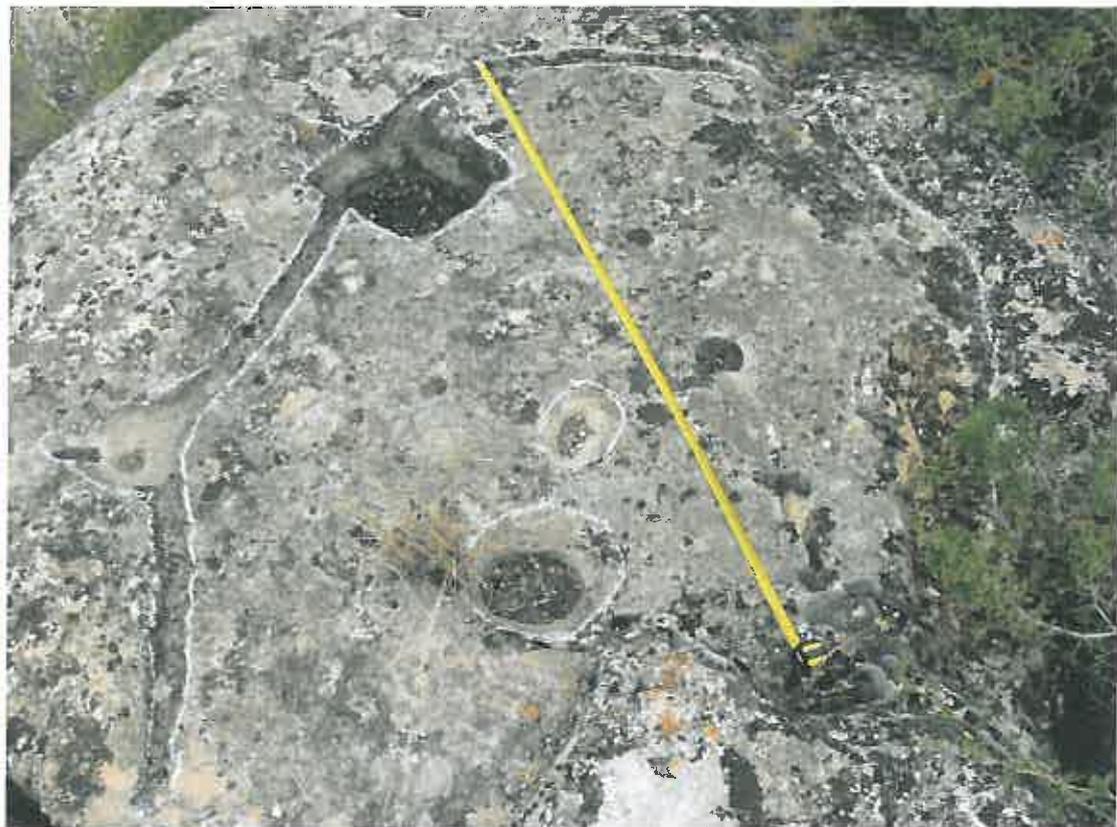
Nombre: Valgrande

Lagar en el que se distingue perfectamente la pileta, de forma irregular y de poca profundidad, el torco, cuadrangular y pequeño, pero profundo, y el canal de 5 cm de ancho, 3 cm de profundidad y un recorrido de 210 cm. Además, tanto en la zona del torco, como en el siguiente punto de recogida, se aprecian zonas de salida de mosto. En una de ellas se ve la continuación de la salida al final de la roca. En la pileta vemos dos pequeños espacios excavados con poca profundidad que podrían servir de apoyo para alguna estructura de prensado.

Estado de conservación	Bastante limpio. Se trata de una laja de roca en buen estado de conservación.
------------------------	---

Elementos singulares	En la roca de al lado encontramos otras hendiduras de mayor tamaño. En las inmediaciones hay una choza.
----------------------	---

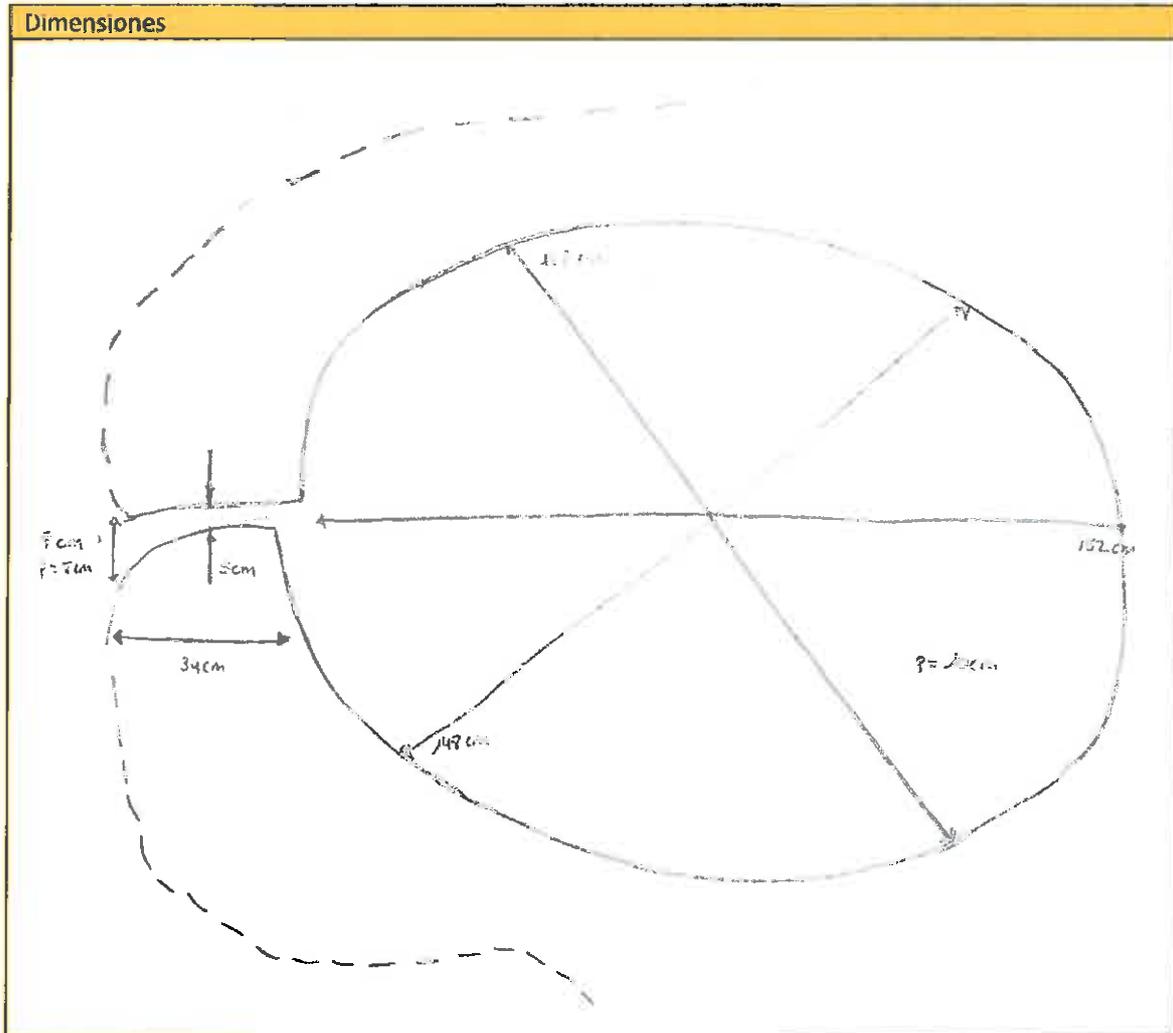
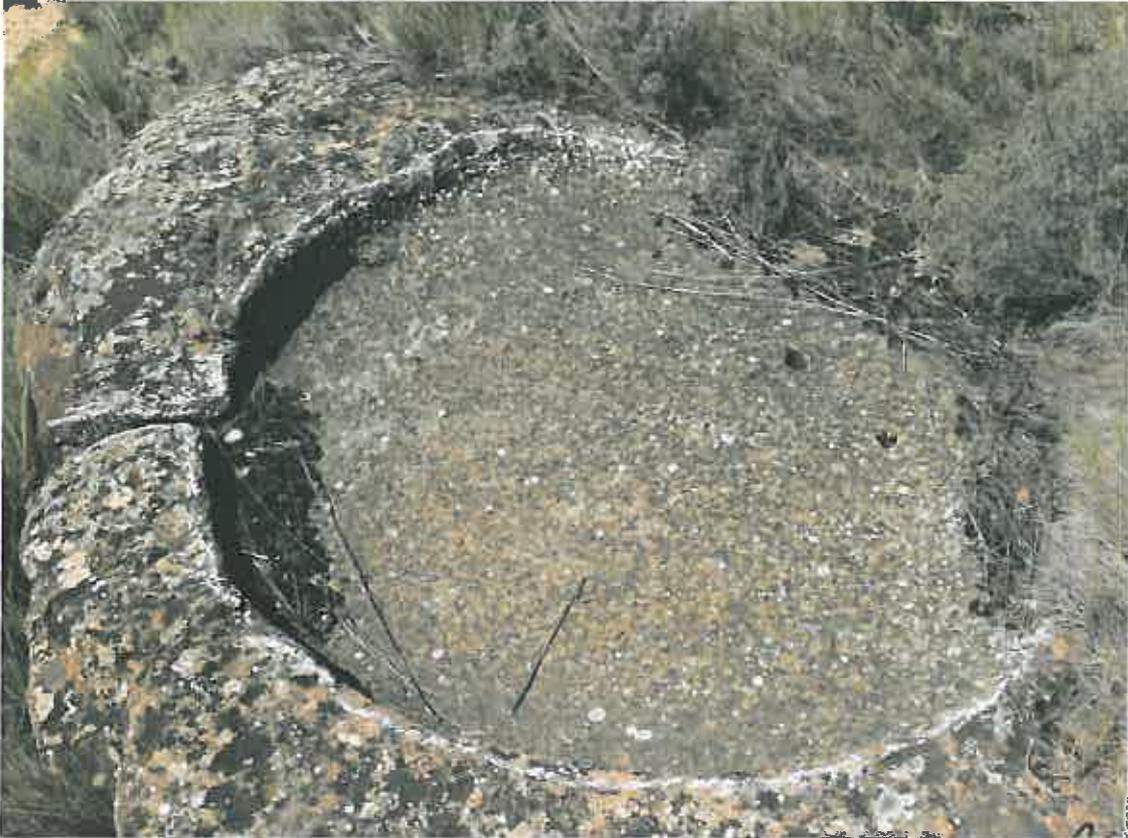
Nombre: El Hoyo

Descripción Lagar formado por pileta y canal. La pileta tiene forma ovalada o casi circular con 10 cm de profundidad. El canal, único, tiene 34 cm de largo y una anchura de 5 cm.

Estado de conservación	Limpio y en buen estado de conservación.
-------------------------------	--

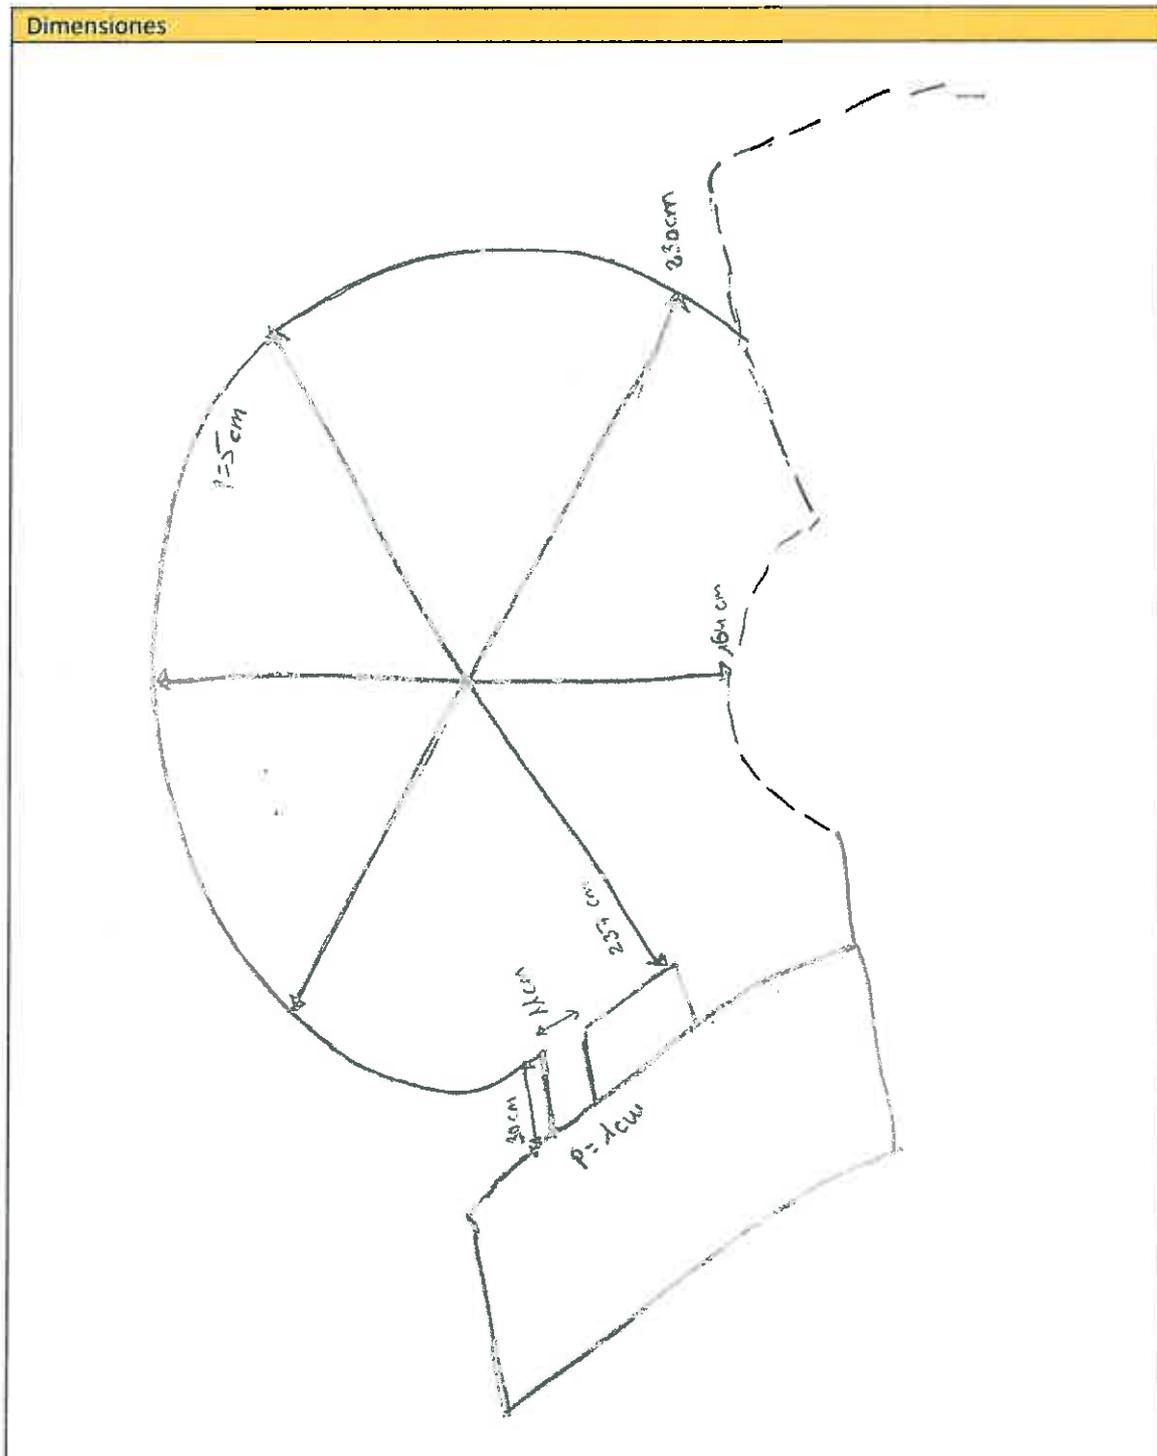
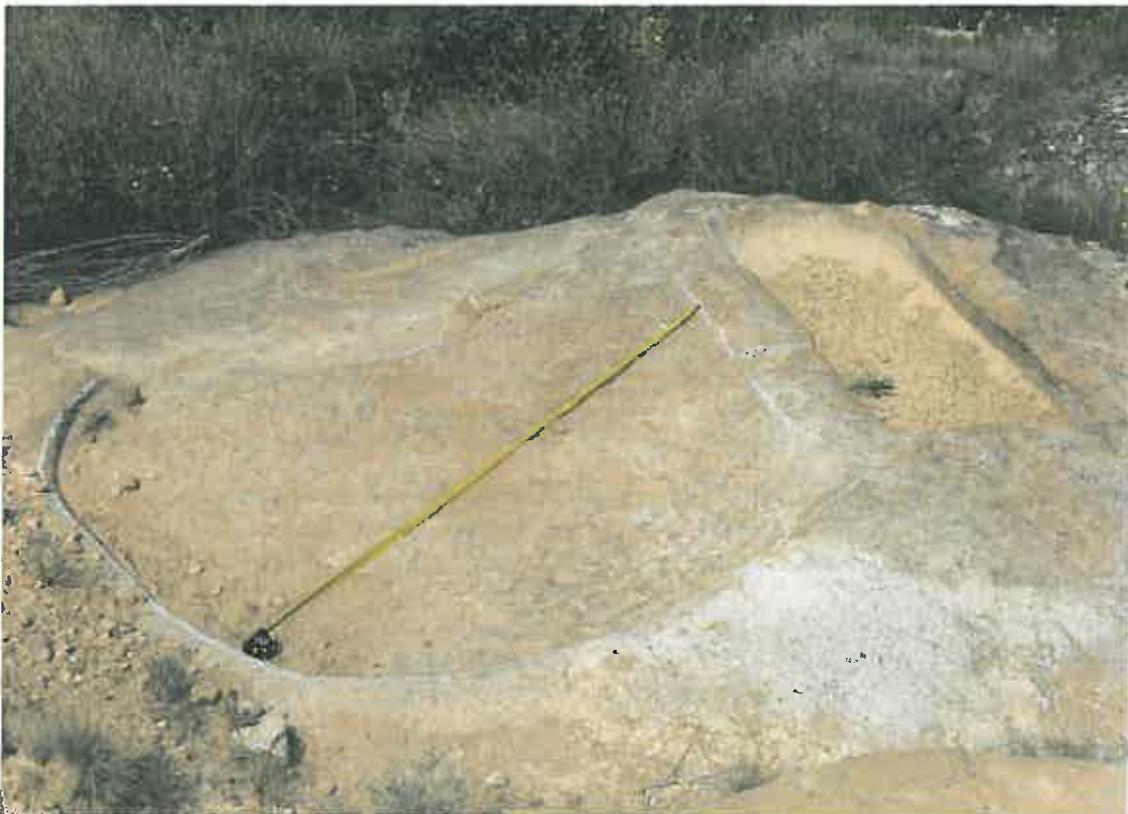
Nombre: **San Pablo**

Lagar de grandes dimensiones en el que se aprecia perfectamente una pileta, con posibilidad de una segunda pileta debajo de la primera. Tiene un canal, ancho y poco profundo, que ahora desemboca en una tumba grande de la necrópolis. La pileta tiene forma semiredondeada.

Estado de conservación Limpio pero erosionado y modificado por la posterior necrópolis.

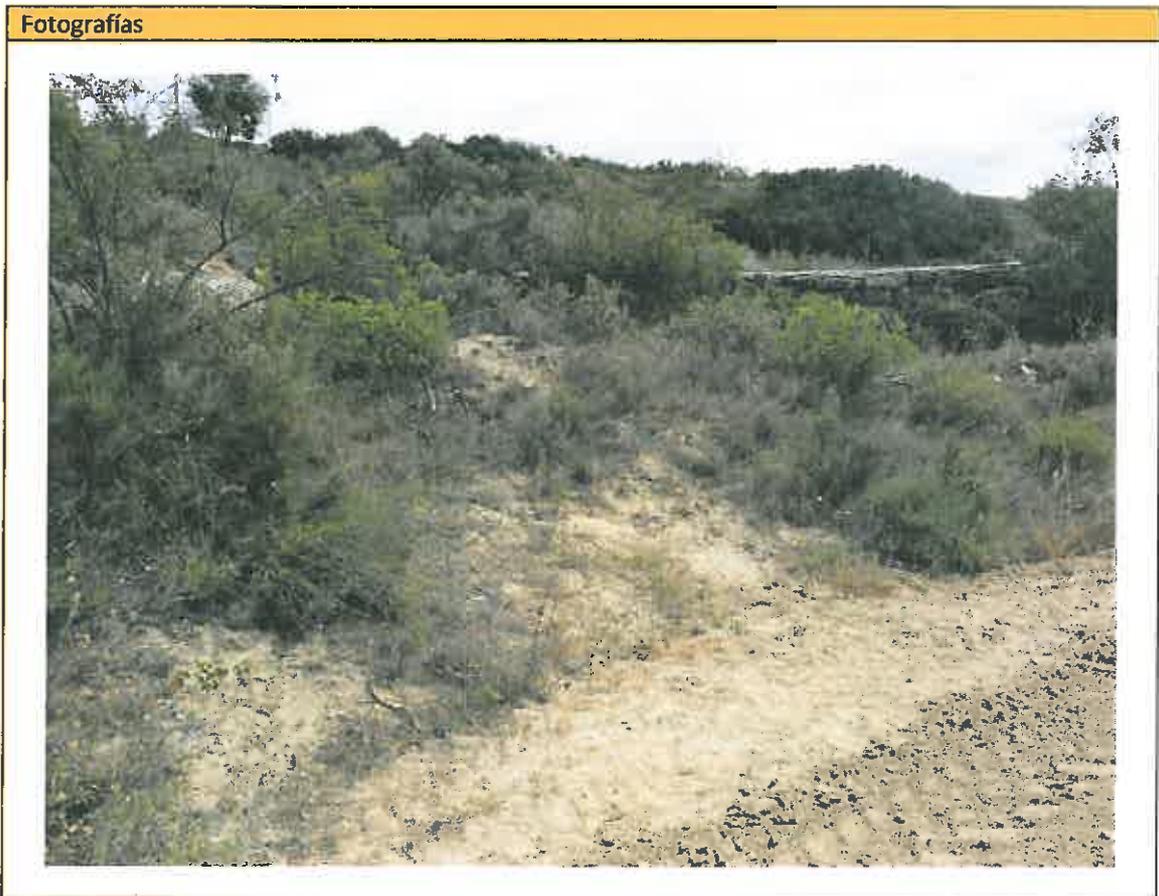
Nombre: La Canoca II

Descripción Lagar tapado.

Estado de conservación No se sabe.

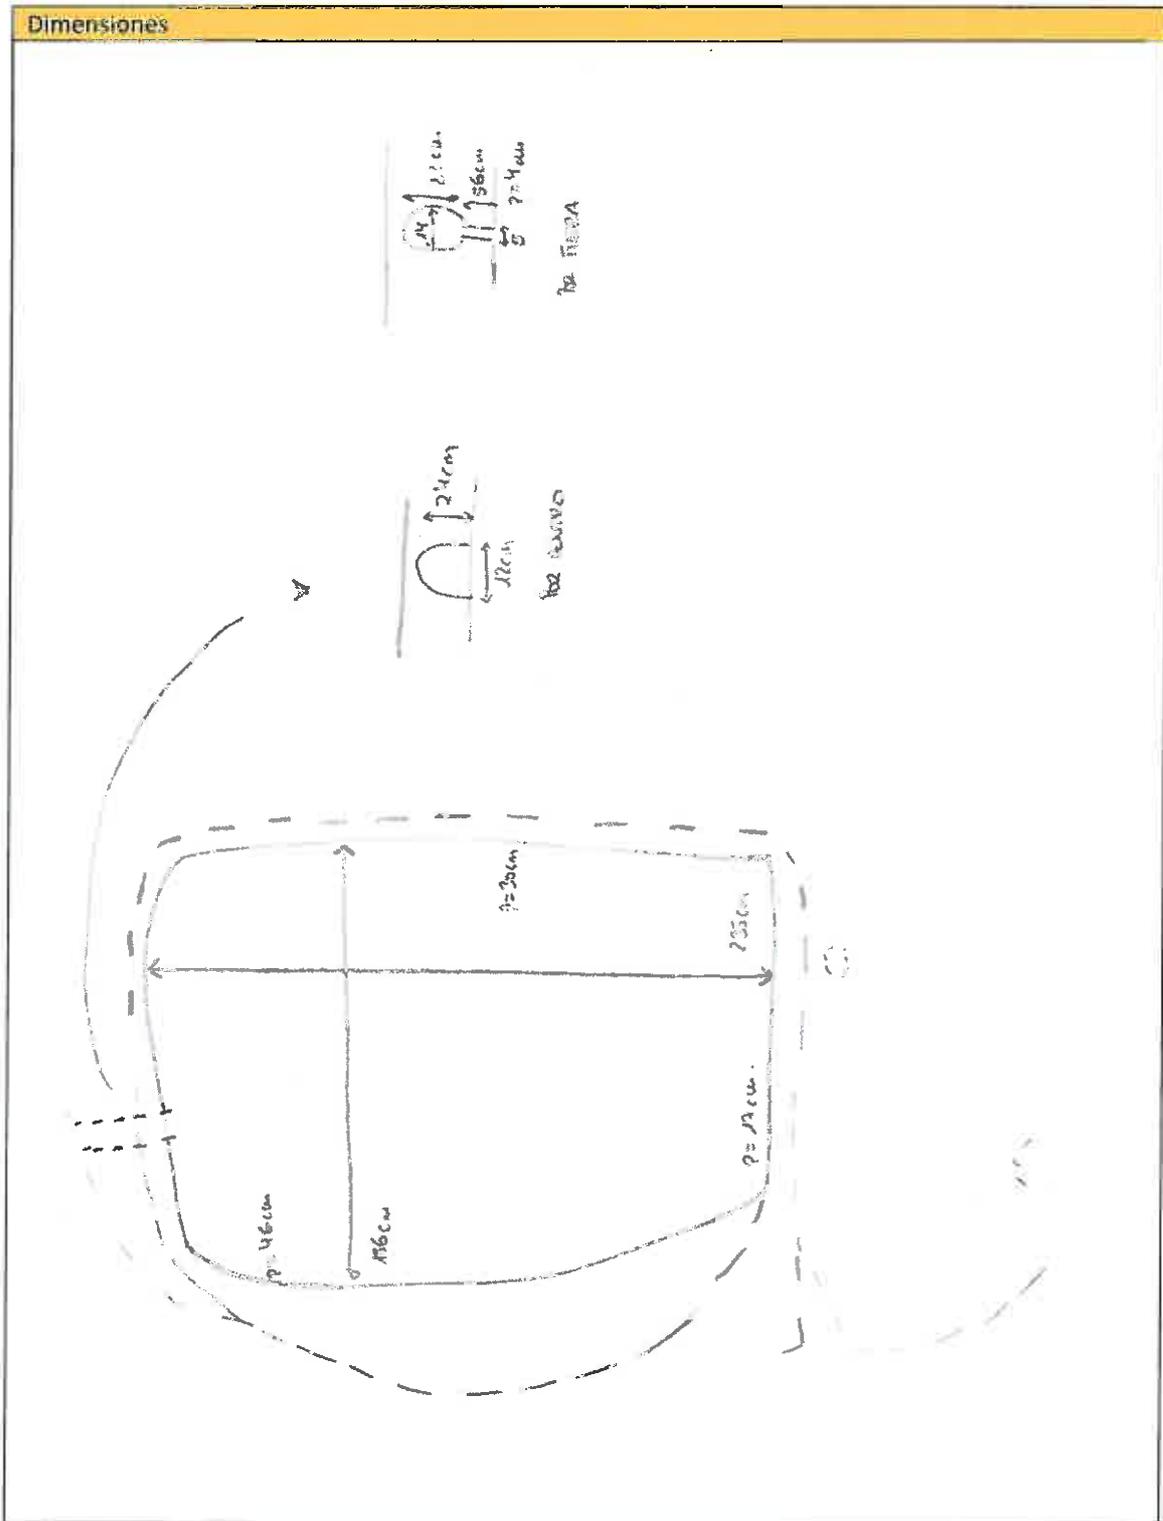
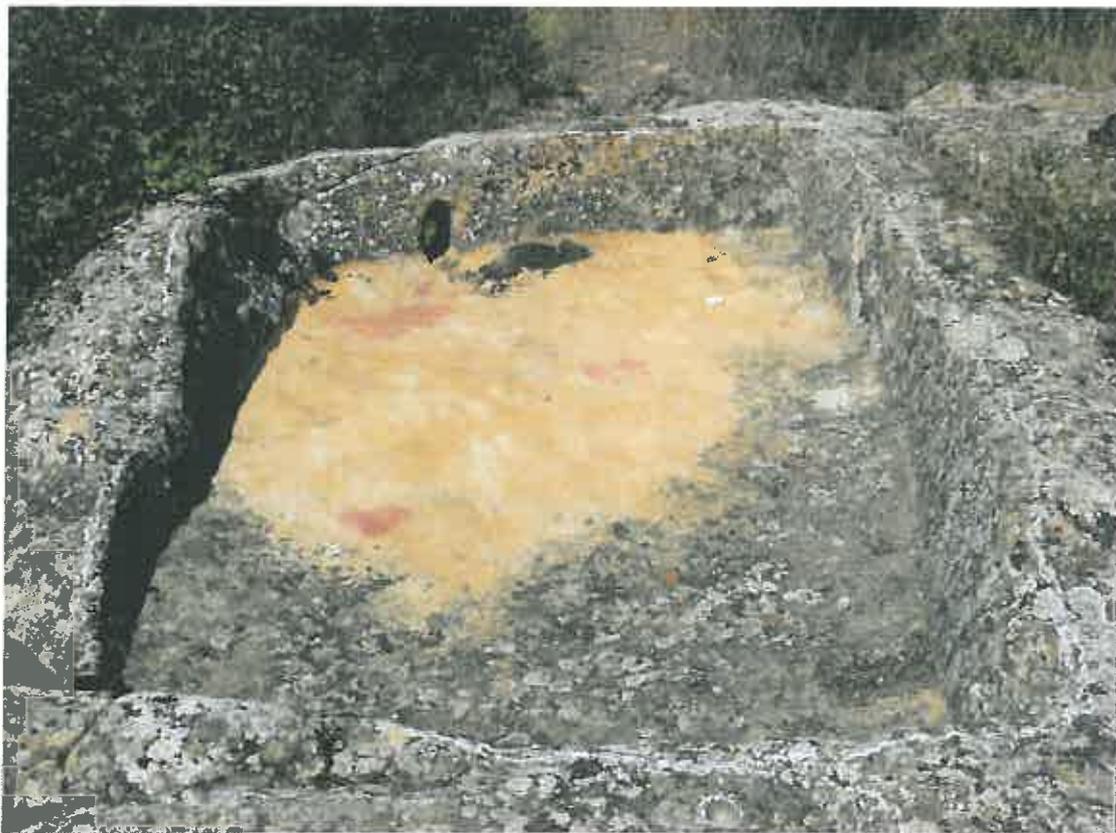
Nombre: **Convento I a**

Descripción **Lagar rectangular con pileta de grandes dimensiones y muy profunda, que cuenta con un canal muy grande.**

Estado de conservación	Limpio y en buen estado.
-------------------------------	--------------------------

Elementos singulares	En rocas adyacentes se observan agujeros que podrían indicar la existencia de algún tipo de estructura aneja.
-----------------------------	---

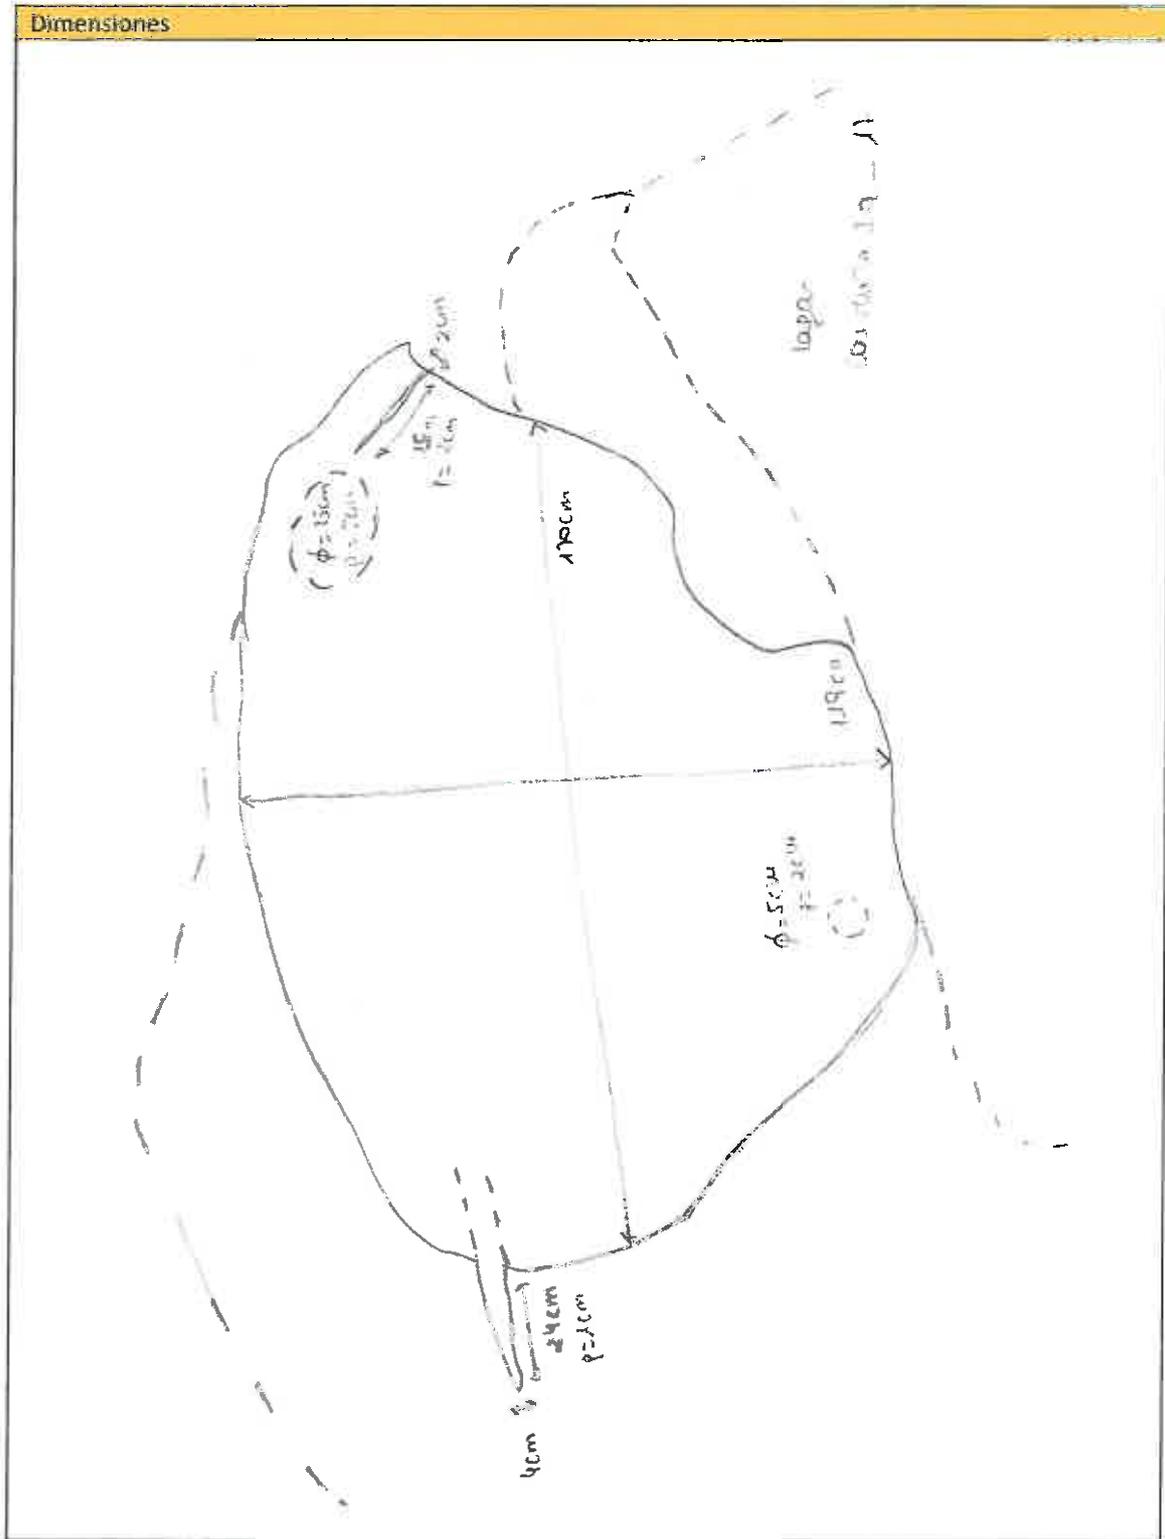
Nº de Waypoint: 18
Nombre: Convento I b
Municipio San Vicente de la Sonsierra

Tipología
Descripción Lagar formado por pileta y dos canales muy pequeños. La pileta tiene forma semicircular pero no muy definida.

Estado de conservación	Limpio y en buen estado, pero hay una grieta en la roca de al lado.
-------------------------------	---

Elementos singulares	Dentro de la pileta se localizan dos zonas que podrían haber servido de apoyo para alguna estructura auxiliar.
-----------------------------	--

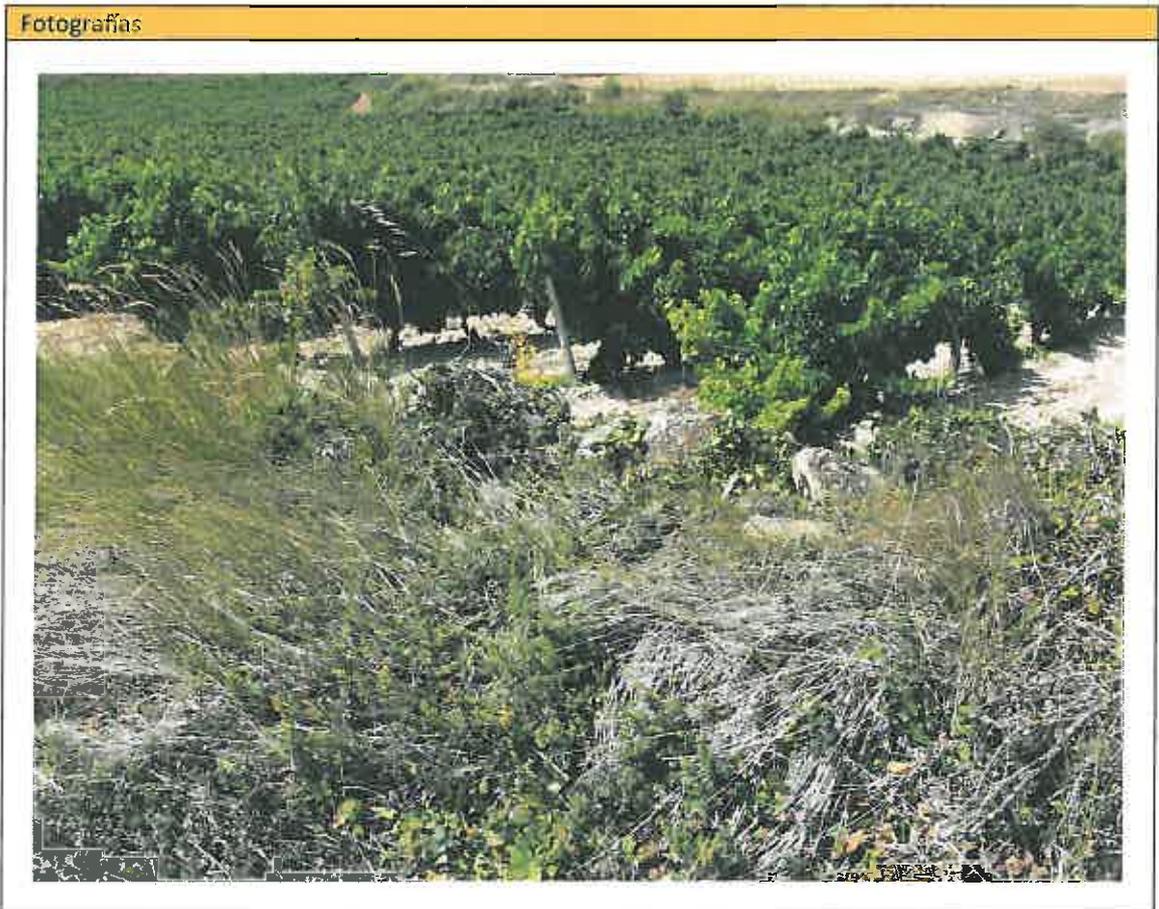
Nombre: **Convento II**

Descripción Lagar tapado.

Estado de conservación Lagar tapado.

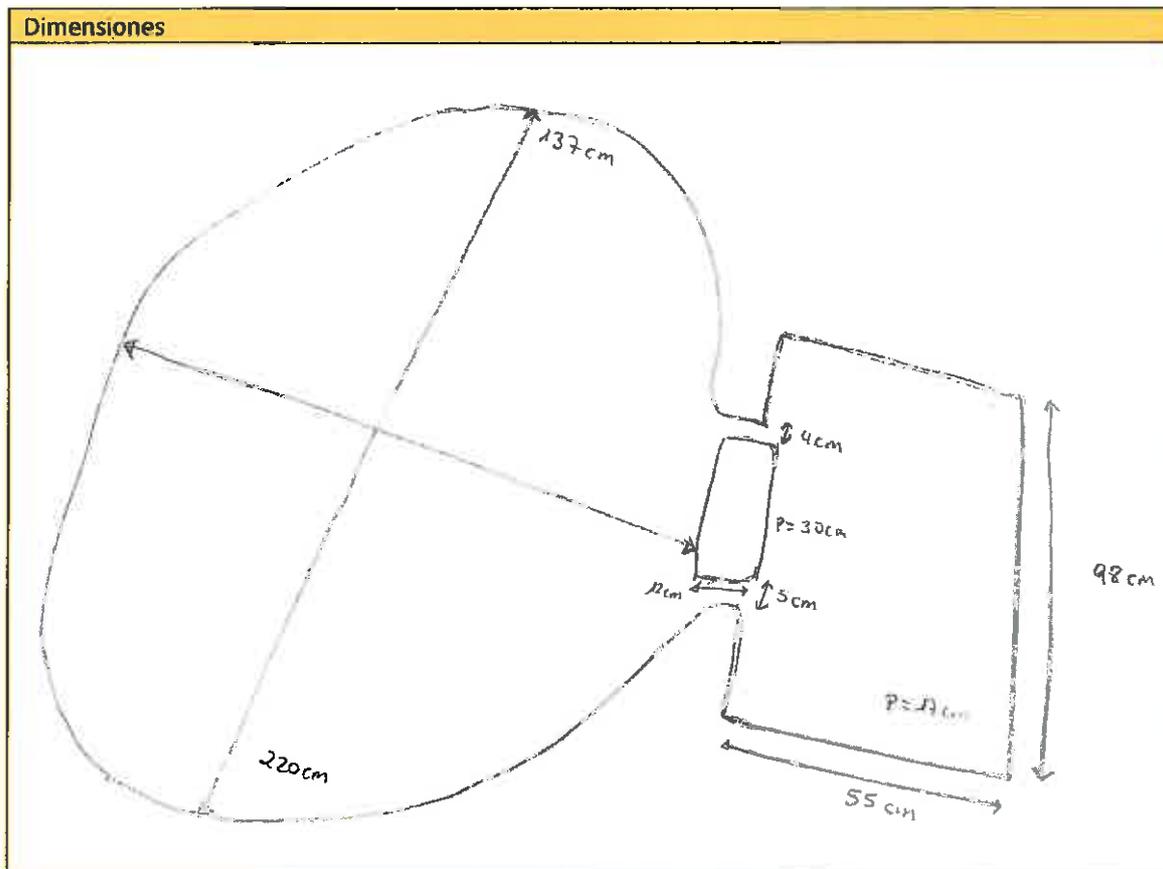
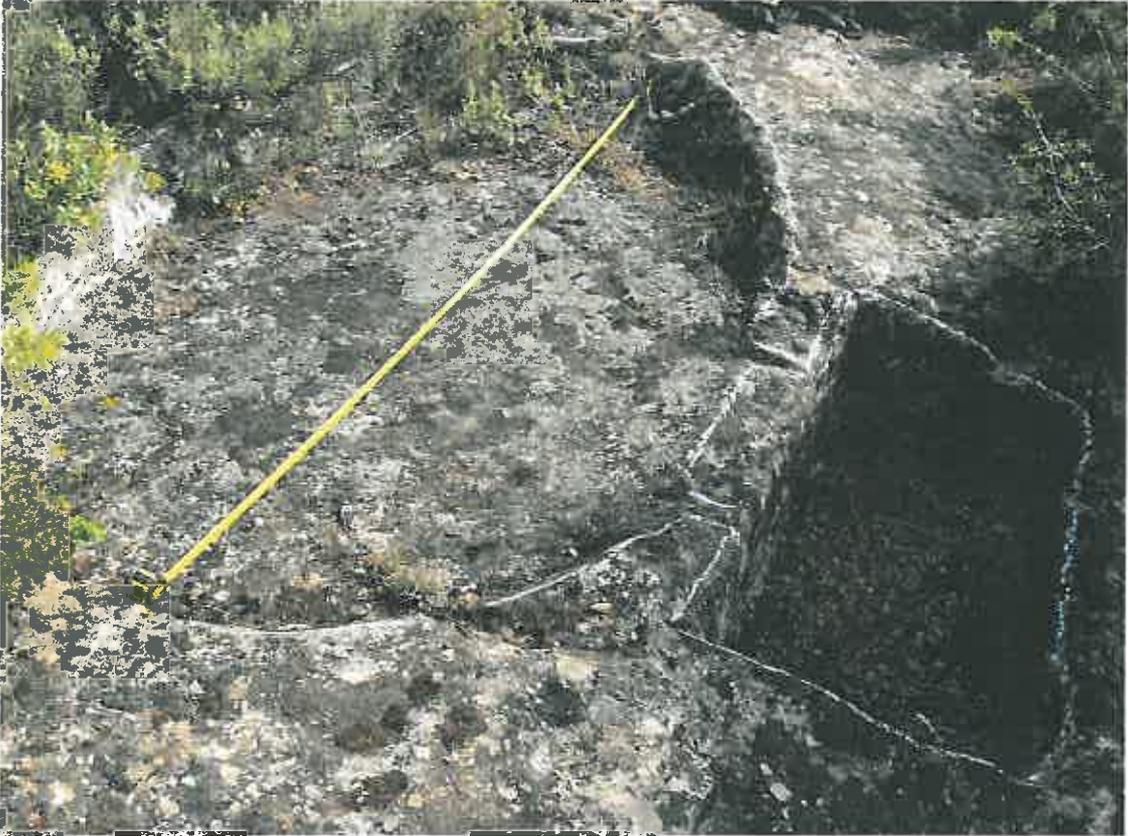
Nombre: **La Tejera I**

Descripción	Lagar con pileta, canal y torco. La pileta tiene forma ovalada con distintas profundidades. Tiene dos canales de distribución del mosto de pequeño tamaño y poco profundos, uno de ellos apenas profundo. El torco es rectangular y muy profundo.
-------------	---

Estado de conservación	Prácticamente limpio y en buen estado.
Elementos singulares	No se aprecian.
¿Señalizado?	No
Accesos	Situado cerca de la carretera, rodeados de encinas.

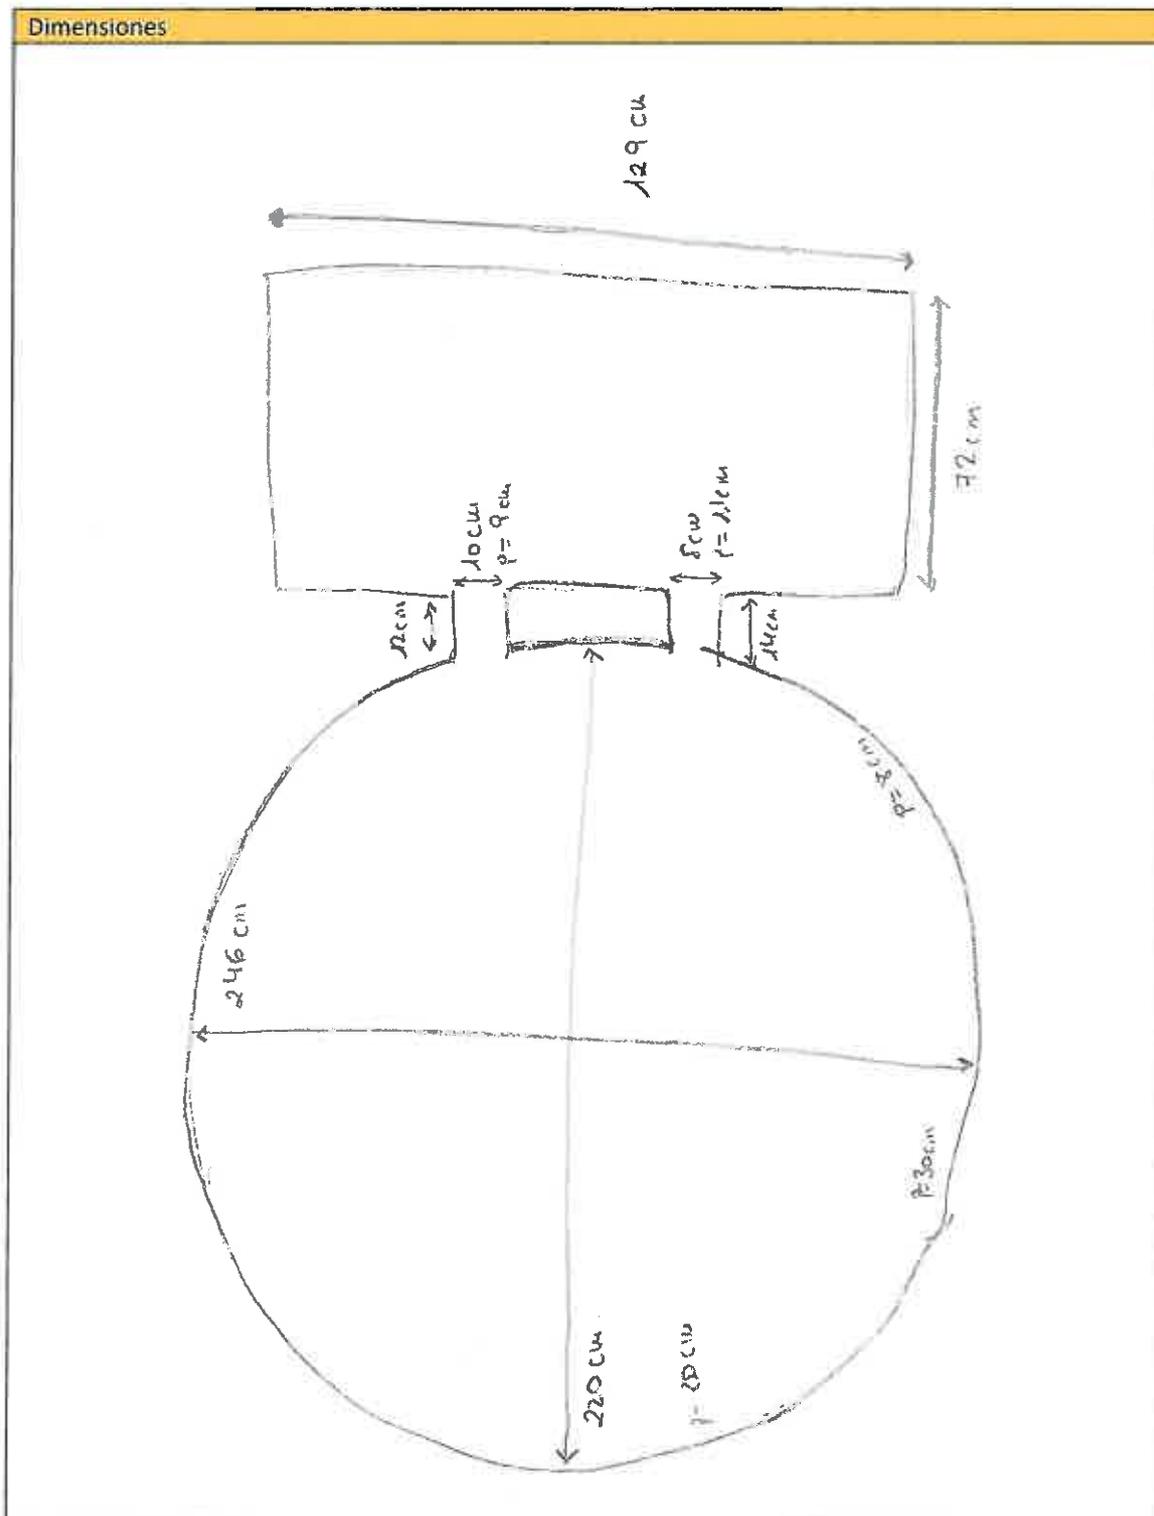
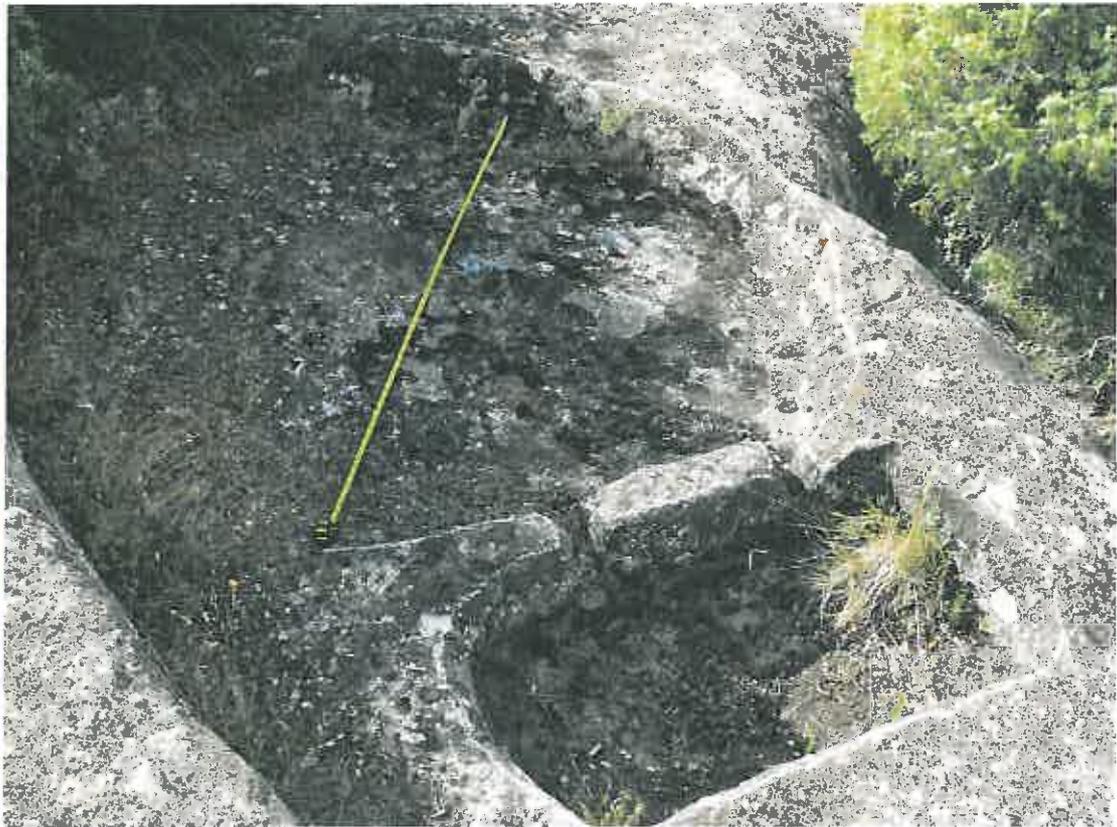
Nº de Waypoint: 24
Nombre: La Tejera II a
Municipio San Vicente de la Sonsierra

Tipología
Descripción Lagar con pileta, canal y torco. La pileta tiene forma ovalada con distintas profundidades. Tiene dos canales de distribución del mosto de pequeño tamaño y poco profundos, uno de ellos apenas profundo. El torco es rectangular y muy profundo.

Estado de conservación	Bastante limpio y en buen estado.
-------------------------------	-----------------------------------

Elementos singulares	Al lado del torco se observan dos hendiduras en la roca, lo que podría suponer que hubo algún tipo de estructura adyacente.
-----------------------------	---

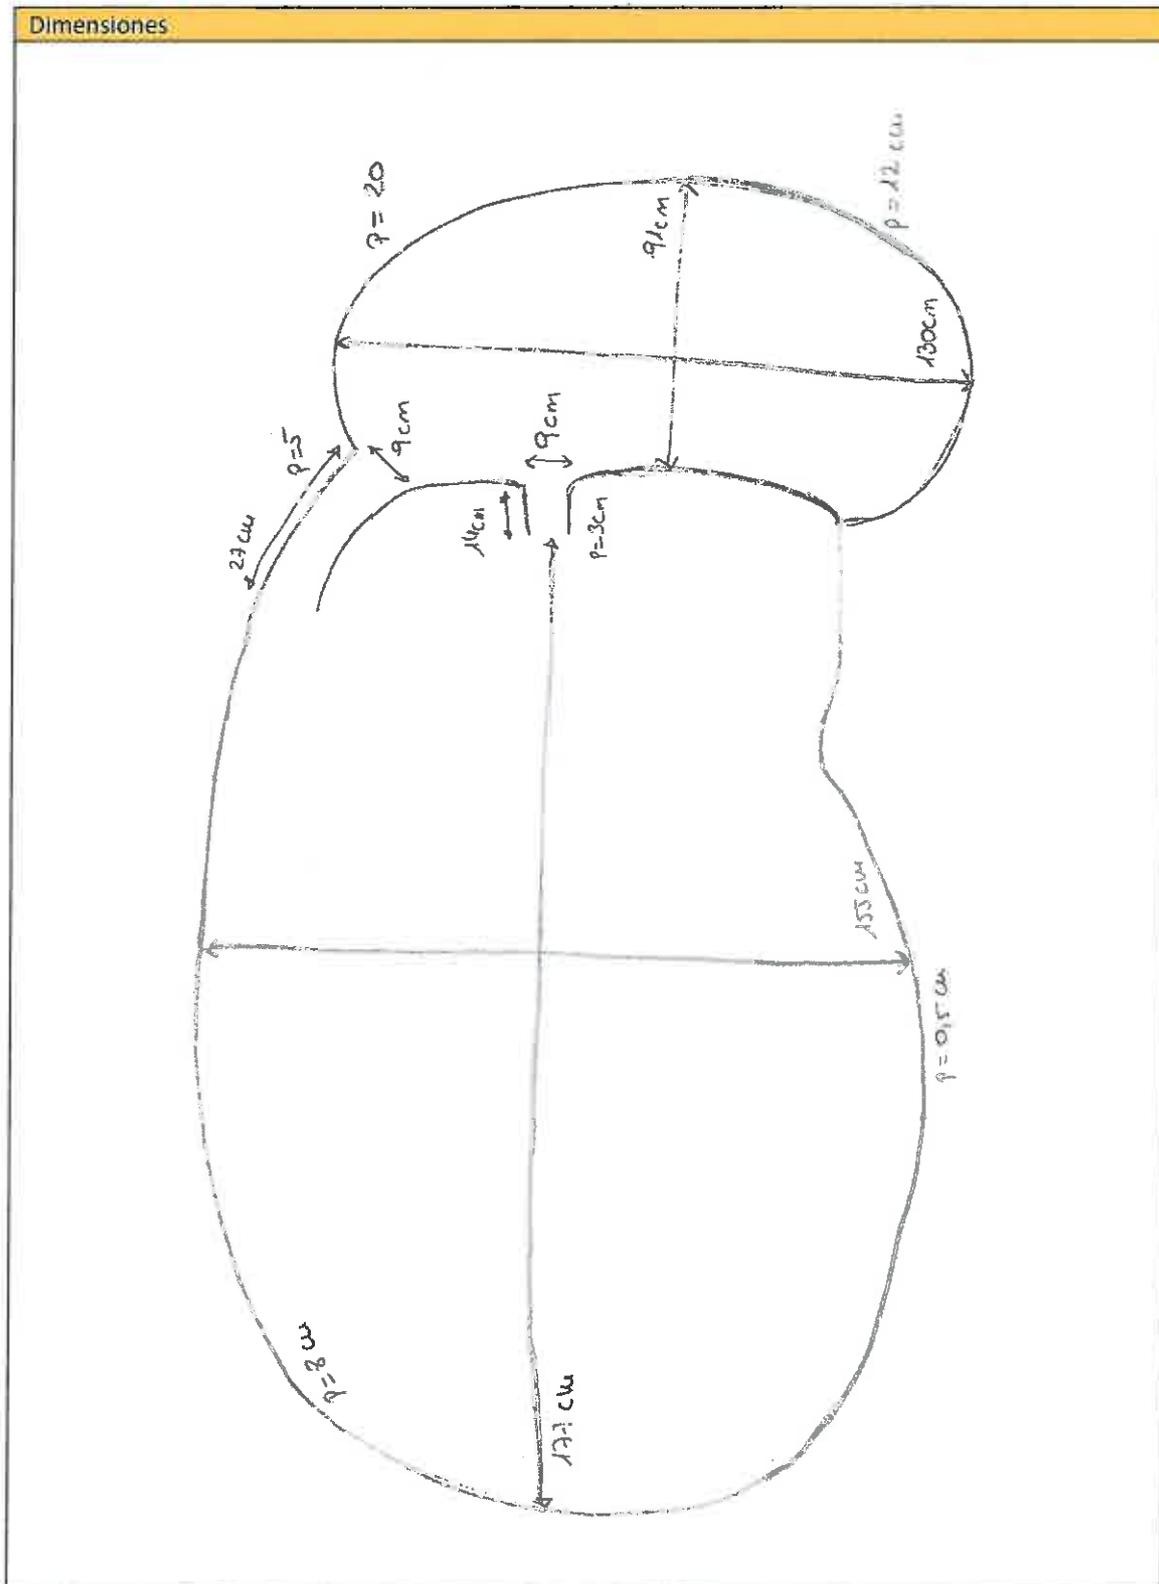
Nombre: **La Tejera II b**

Descripción **Lagar con pileta, torco y 2 canales. La pileta tiene forma de elipse imperfecta y apenas tiene profundidad. Tiene dos canales de grandes dimensiones que desembocan en un torco de forma irregular pero grande.**

Estado de conservación	Bastante limpio y en buen estado.
-------------------------------	-----------------------------------
