Inventario de Lagares

Nombre: La Canoca I

Municipio San Vicente de la Sonsierra

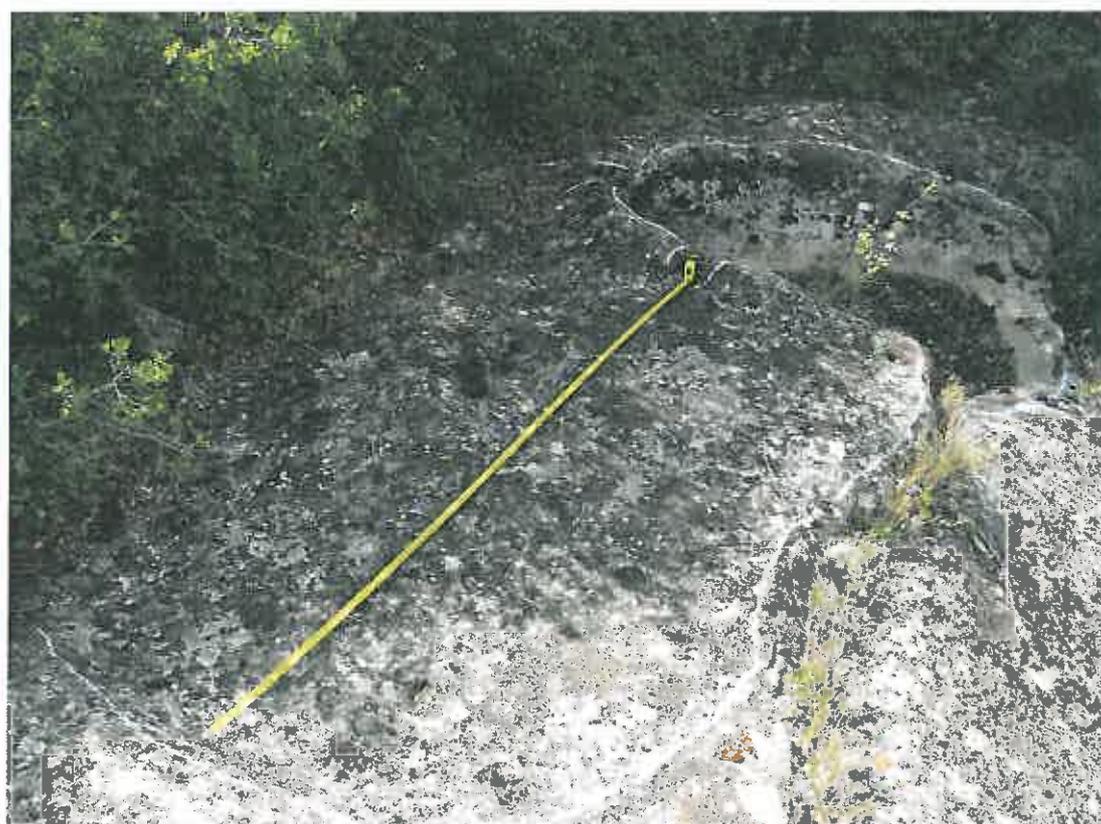
Fotografías

Descripción **Lagar con pileta, torco y 2 canales. La pileta tiene forma de elipse imperfecta y apenas tiene profundidad. Tiene dos canales de grandes dimensiones que desembocan en un torco de forma irregular pero grande.**

Estado de conservación	Bastante limpio y en buen estado.
-------------------------------	-----------------------------------

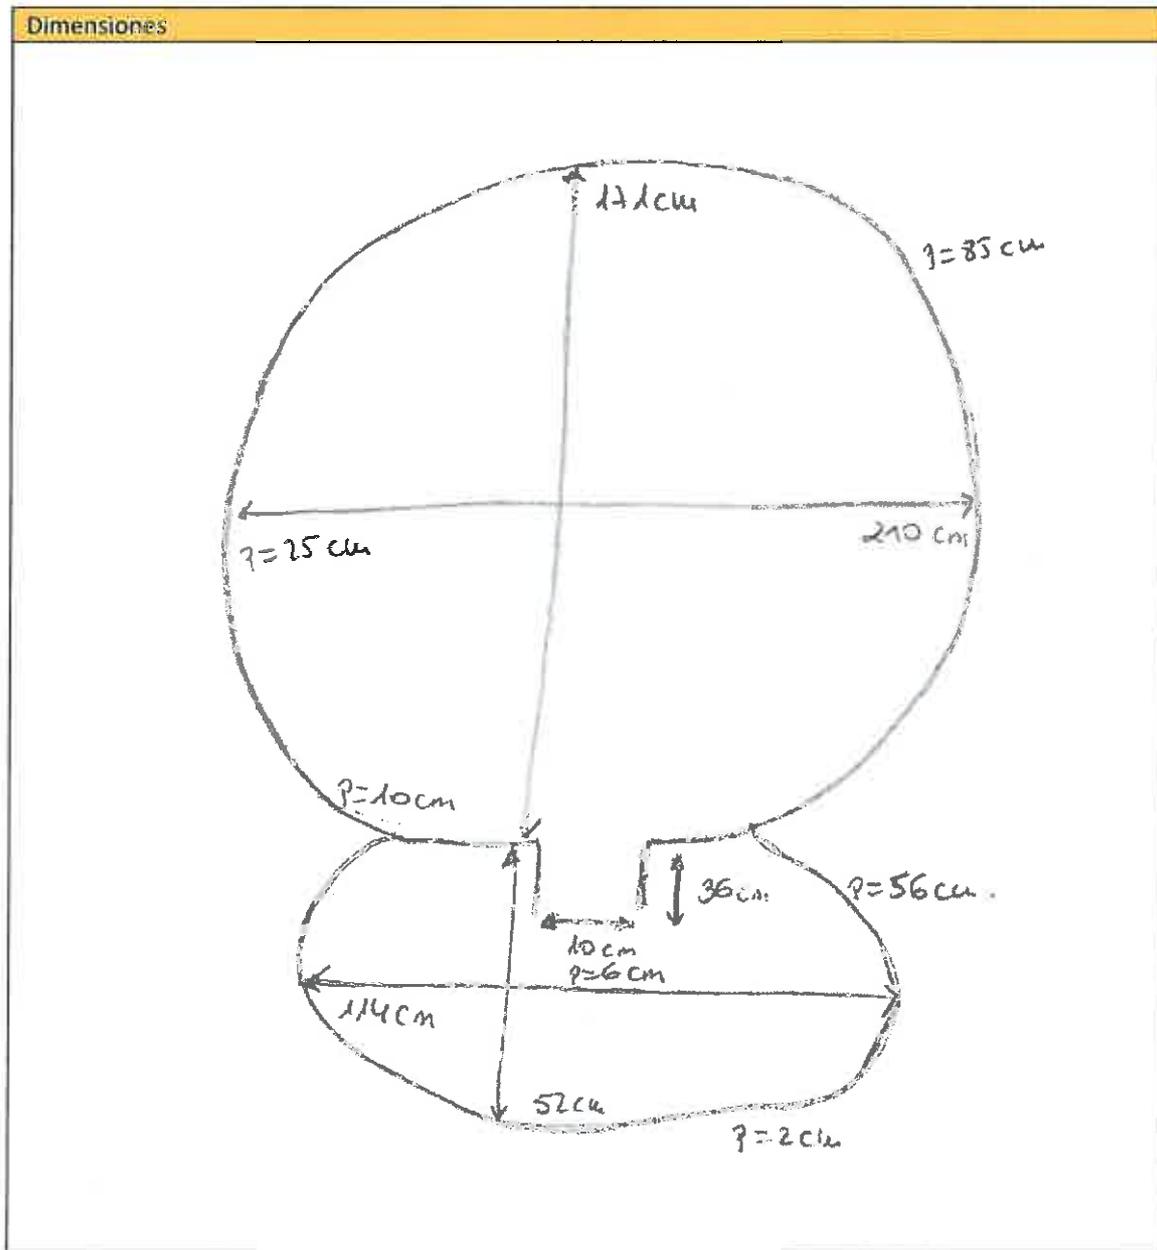
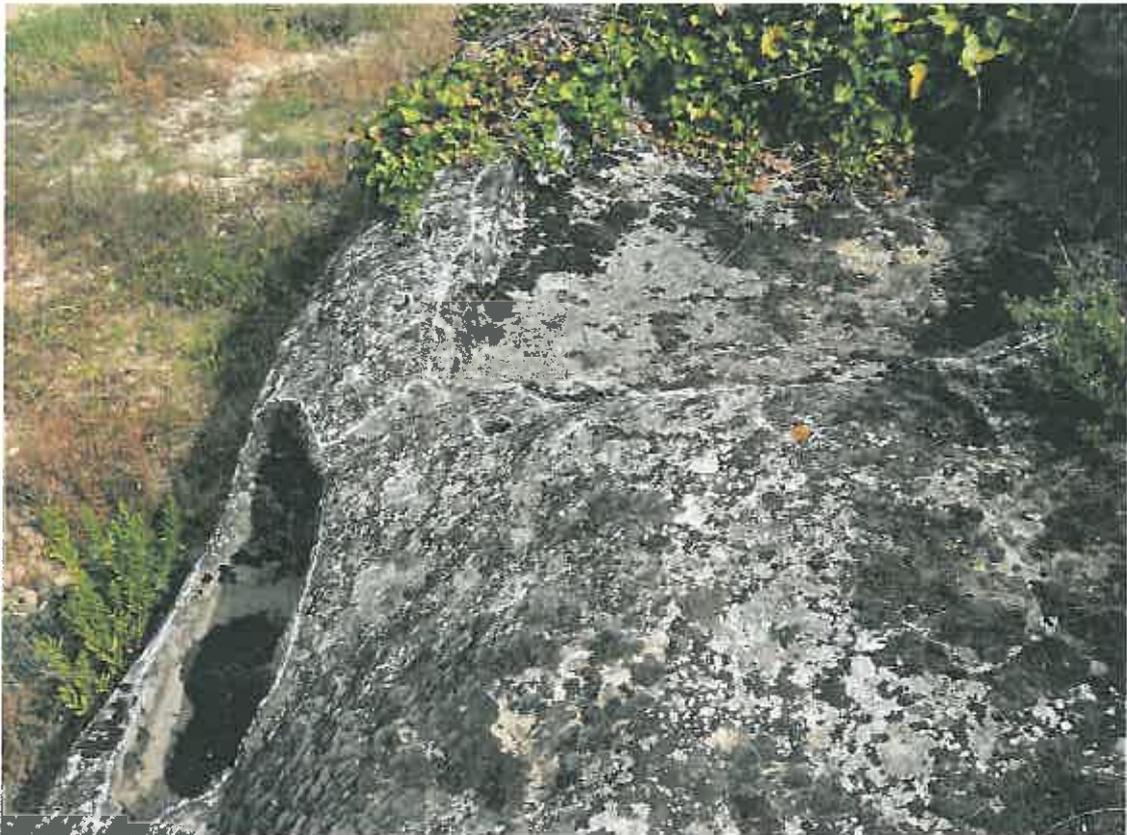
Nº de Waypoint: 26
Nombre: San Polite
Municipio San Vicente de la Sonsierra

Descripción Lagar formado por pileta, canal y torco. La pileta es de grandes dimensiones, circular y con elevada profundidad en uno de sus puntos al aprovechar el desnivel existente. El canal, único, tiene bastante anchura y desemboca en un torco, situado en el nivel inferior, aprovechando también la pendiente. Tiene forma ovalada, y la profundidad es variable.

Estado de conservación	En el momento de la visita está cubierto de enredaderas, pero tiene buen estado de conservación.
-------------------------------	--

Elementos singulares	En las inmediaciones se aprecian pequeñas hendiduras que podrían suponer la existencia de alguna estructura auxiliar.
-----------------------------	---

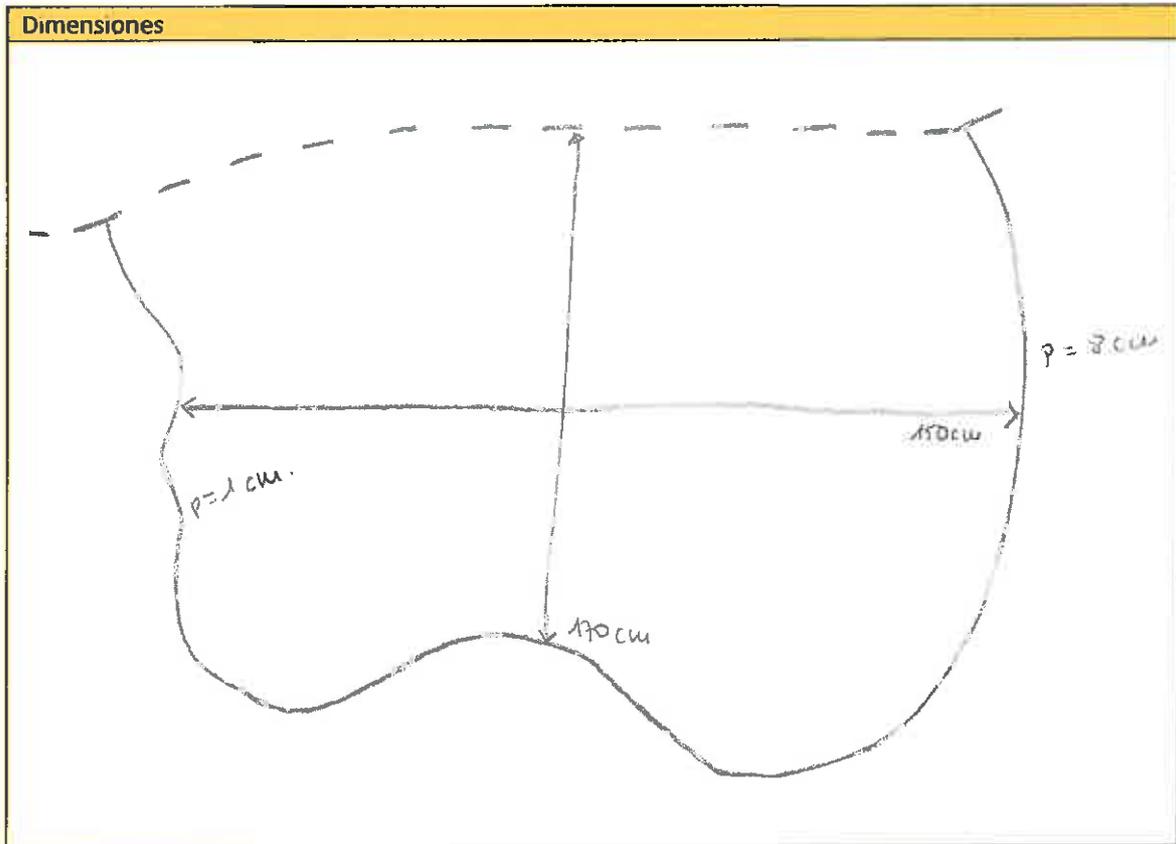
Nombre: **La Concova**

Descripción **Lagar formado por pileta de forma muy irregular y escasa profundidad.**

Estado de conservación	Lleno de arena y de poca calidad.
Elementos singulares	No se aprecian.
¿Señalizado?	No
Accesos	Situado dentro de la residencia canina "La Vieja Lola".

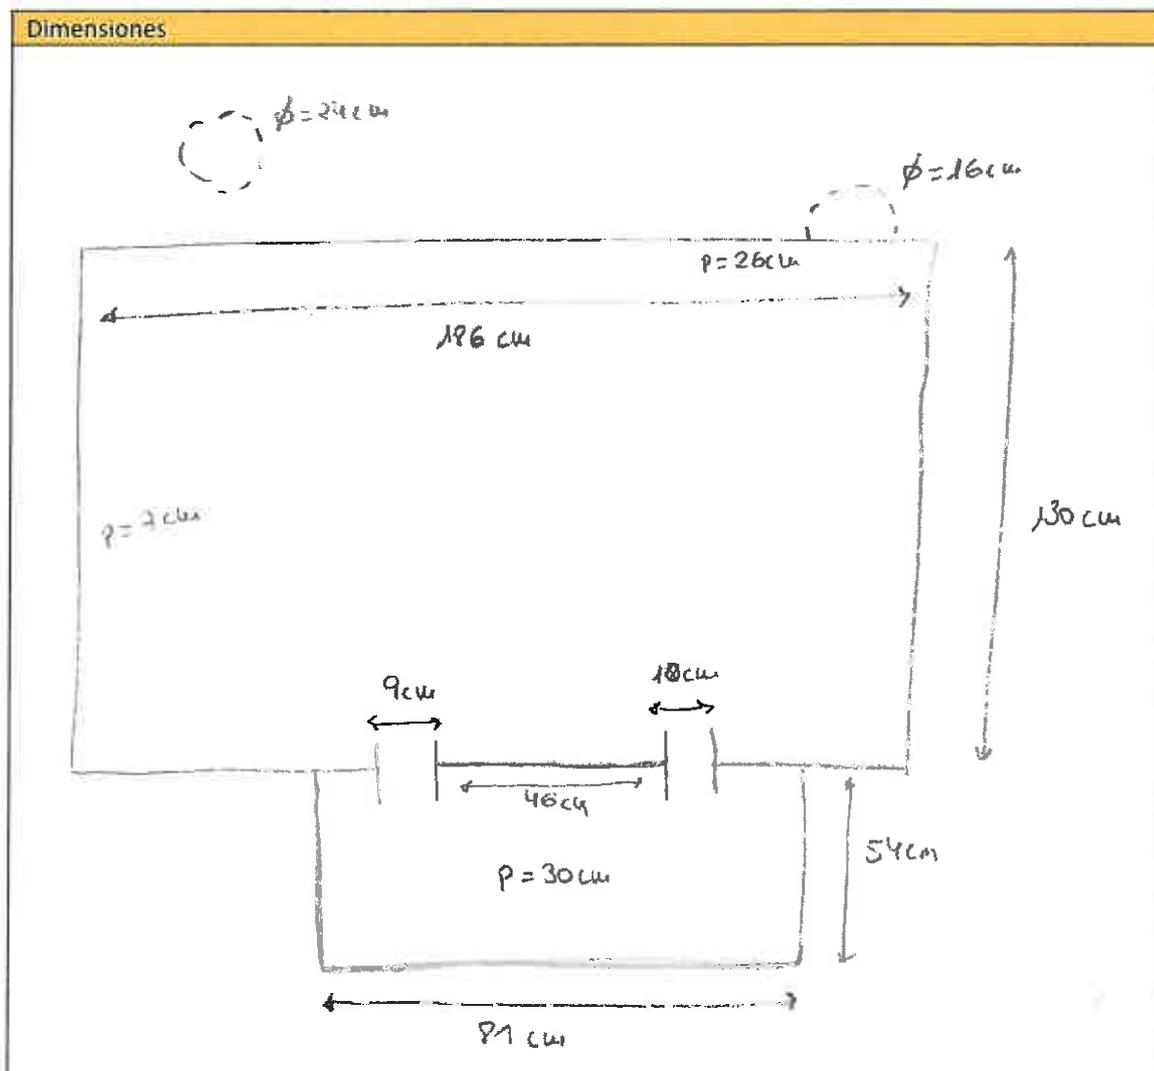
Nº de Waypoint: 28
Nombre: La Fonsagrada
Municipio San Vicente de la Sonsierra

Lagar con pileta, dos canales y torco. La pileta tiene forma rectangular y diferentes profundidades. El torco también tiene forma rectangular y es profundo. Los canales están situados en la zona de la pileta de mayor profundidad.

Estado de conservación	Con matorrales y maleza, pero en buen estado. El torco está completamente tapado por matorrales.
Elementos singulares	Presenta dos estructuras redondeadas en la zona opuesta al torco, que podría servir como zona de apoyo a alguna estructura auxiliar.
¿Señalizado?	No
Accesos	Muy malos, no existe ningún camino de acceso.

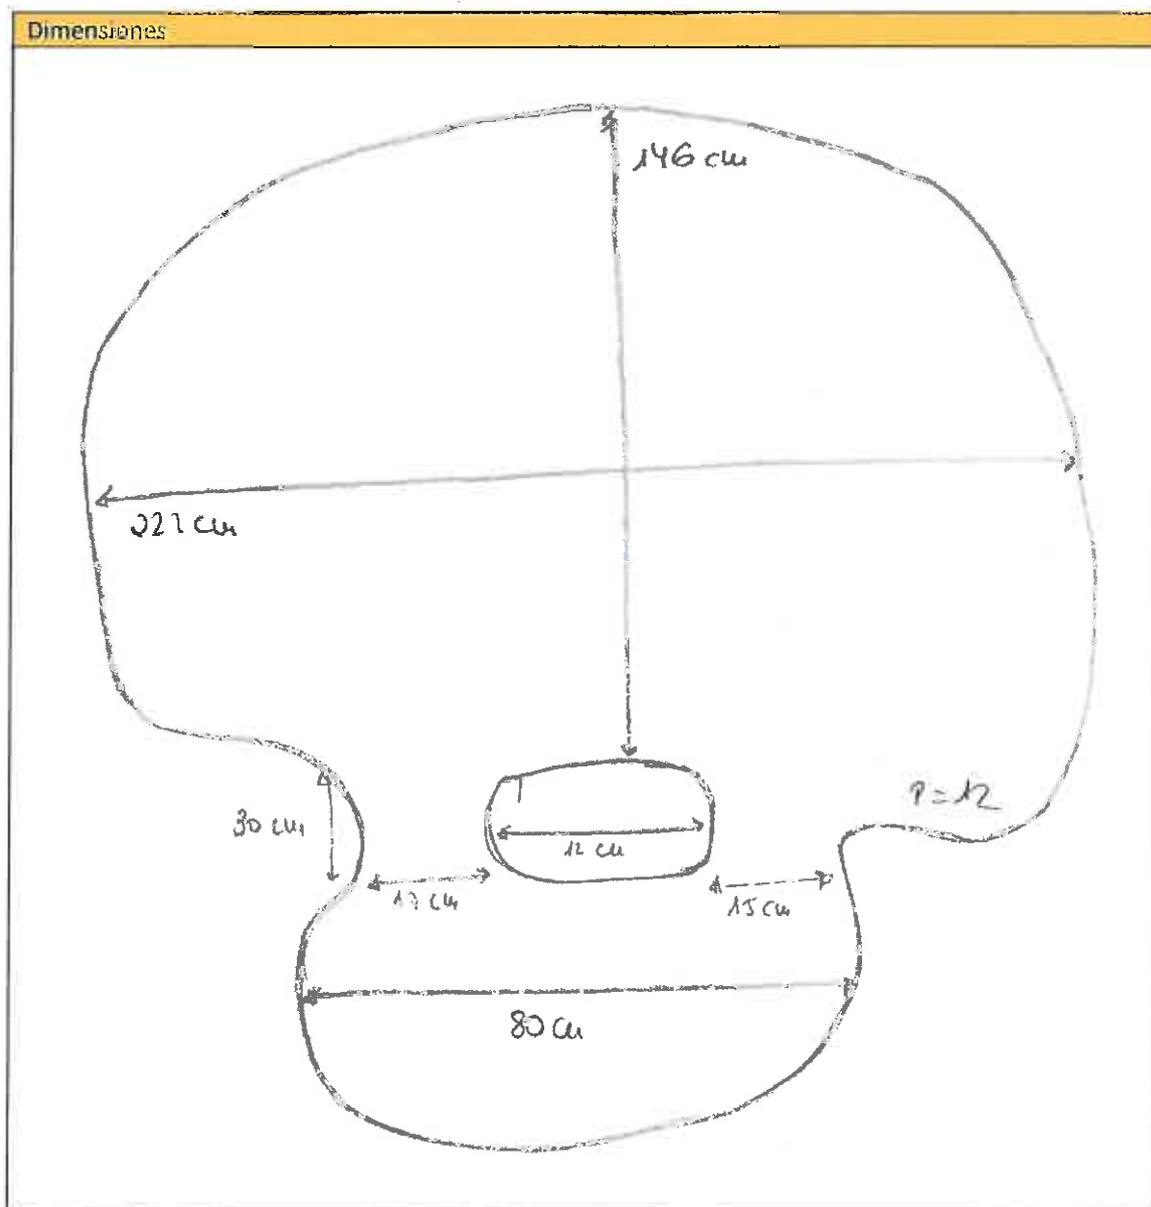
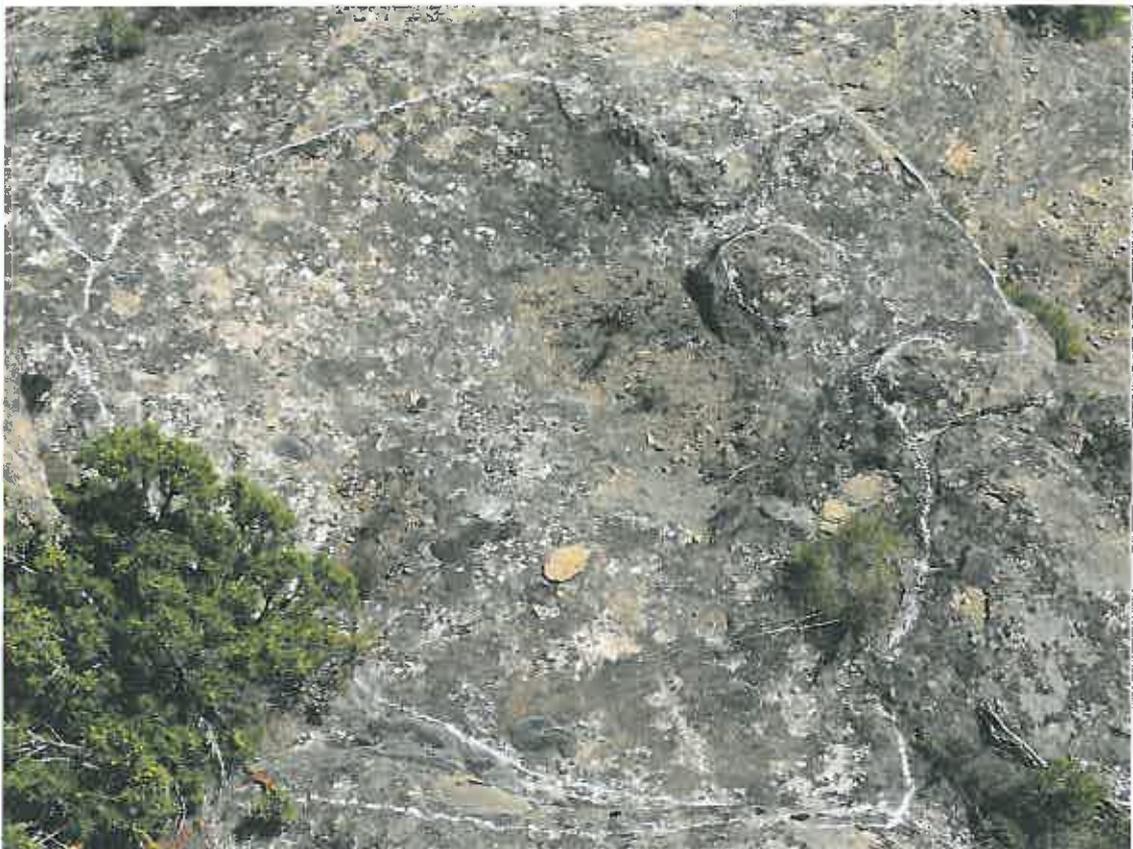
Nombre: **Santa Tornea I**

Descripción Lagar con pileta, torco y 2 canales. La pileta es de forma irregular, aprovechando la forma de la roca, y de poca profundidad. El torco tiene también forma irregular, y está realizado en el margen de la roca, aprovechando la pendiente. Canales anchos y profundos.

Estado de conservación	Bastante limpio, pero de poca calidad.
-------------------------------	--

Elementos singulares	Se aprecian hendiduras en la roca en la zona de debajo del torco y en la parte superior de la pileta, lo que hace pensar que era una zona de apoyo de estructuras auxiliares.
-----------------------------	---

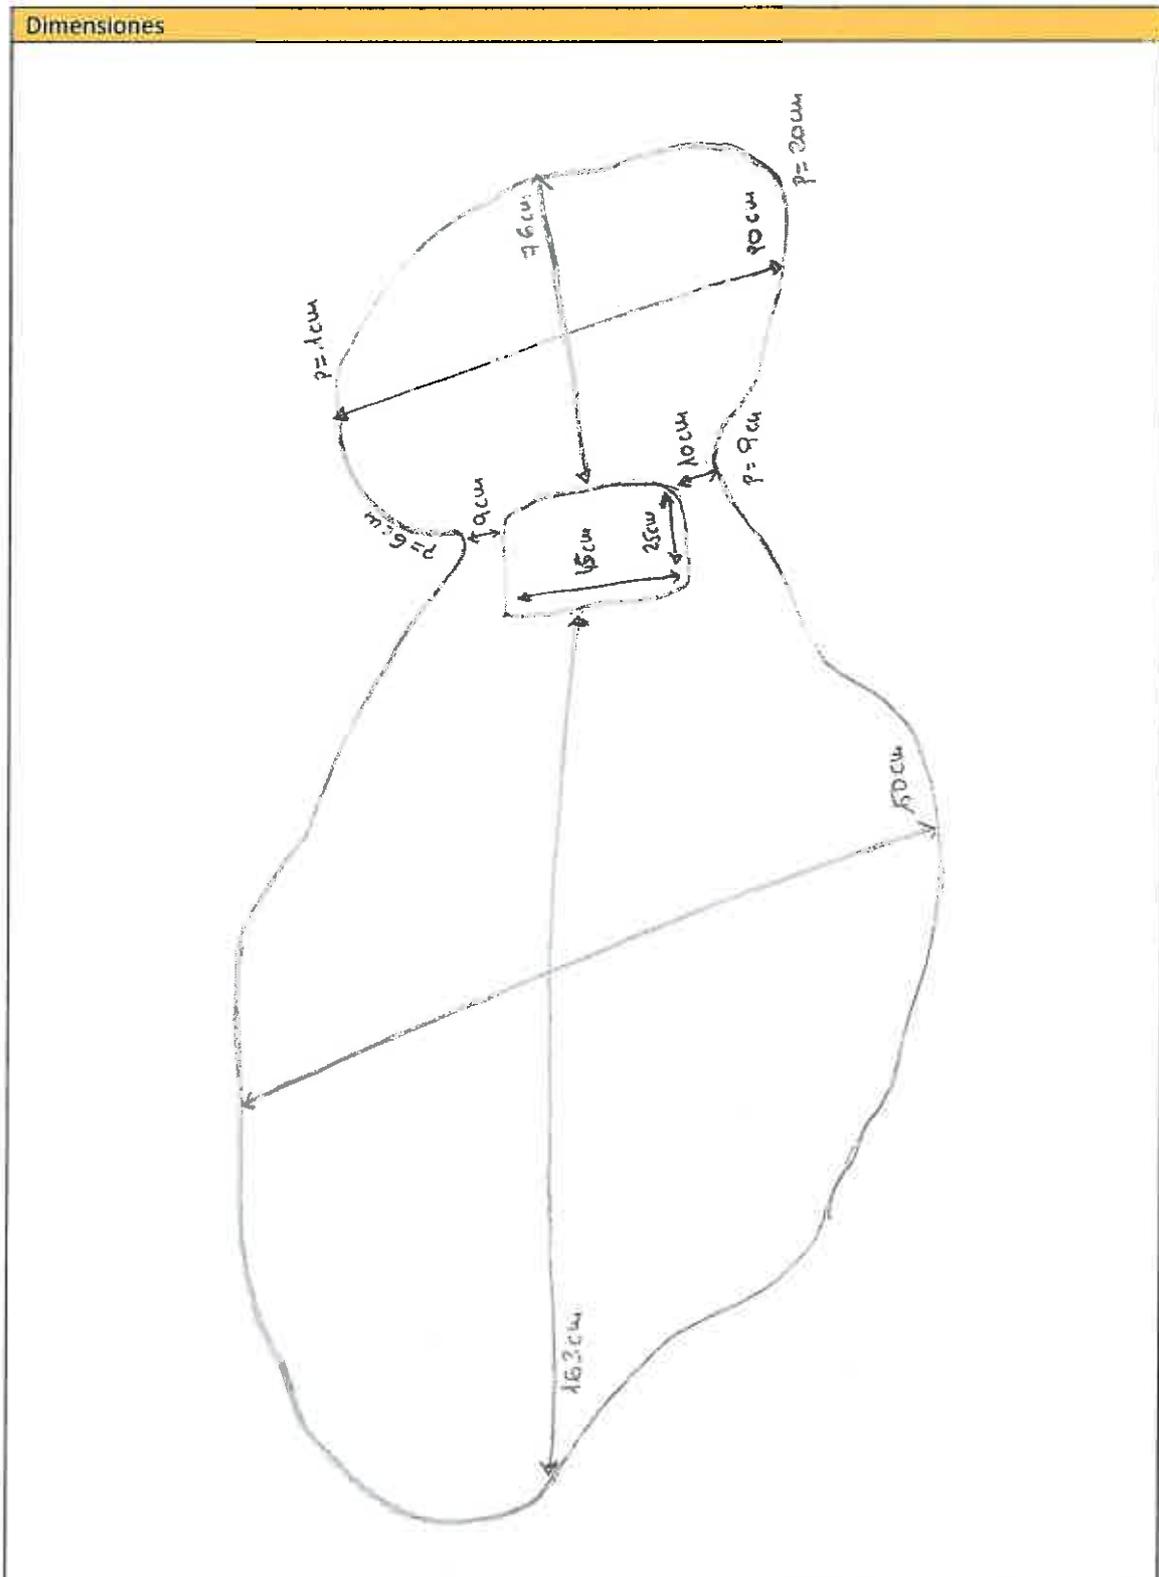
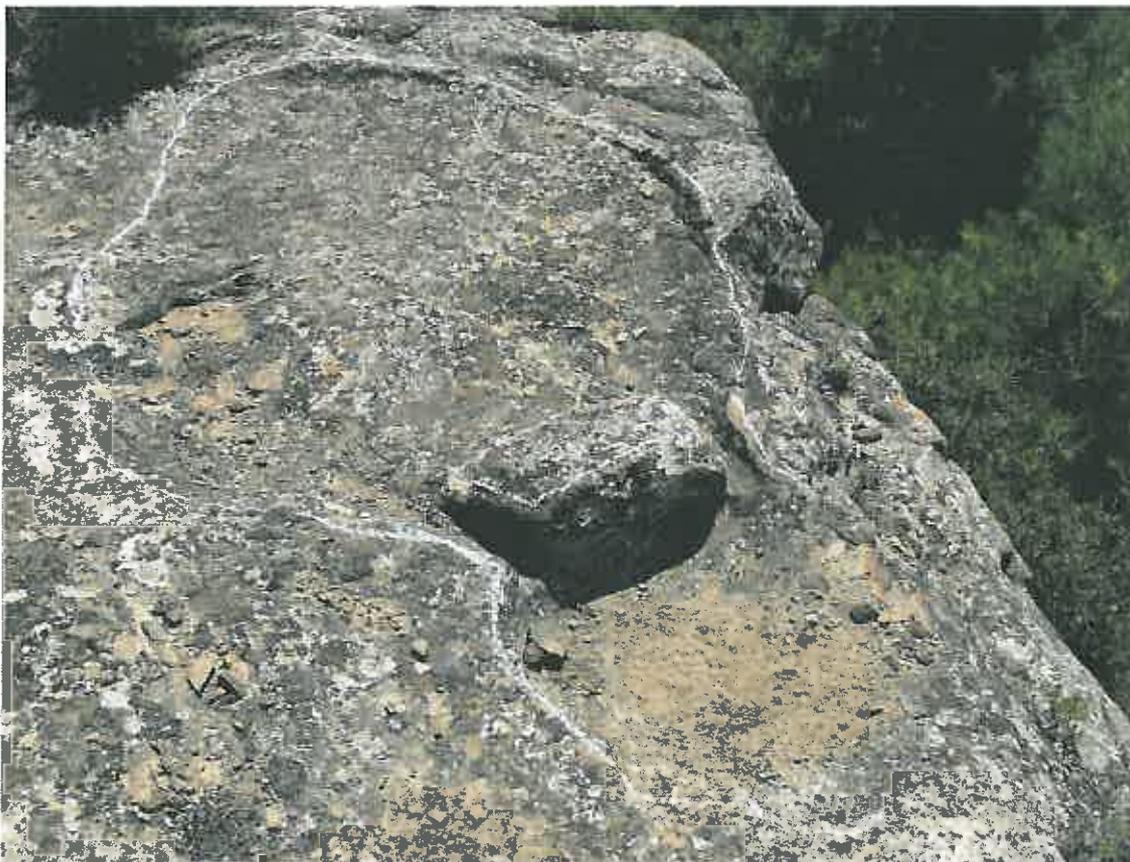
Descripción	Lagar formado por pileta, torco y dos canales. La pileta tiene forma irregular y sin apenas profundidad. El torco tiene forma irregular y con una zona de mayor profundidad y de menor profundidad aprovechando el desnivel del terreno.
-------------	--

Estado de conservación	Limpio pero erosionado.
-------------------------------	-------------------------

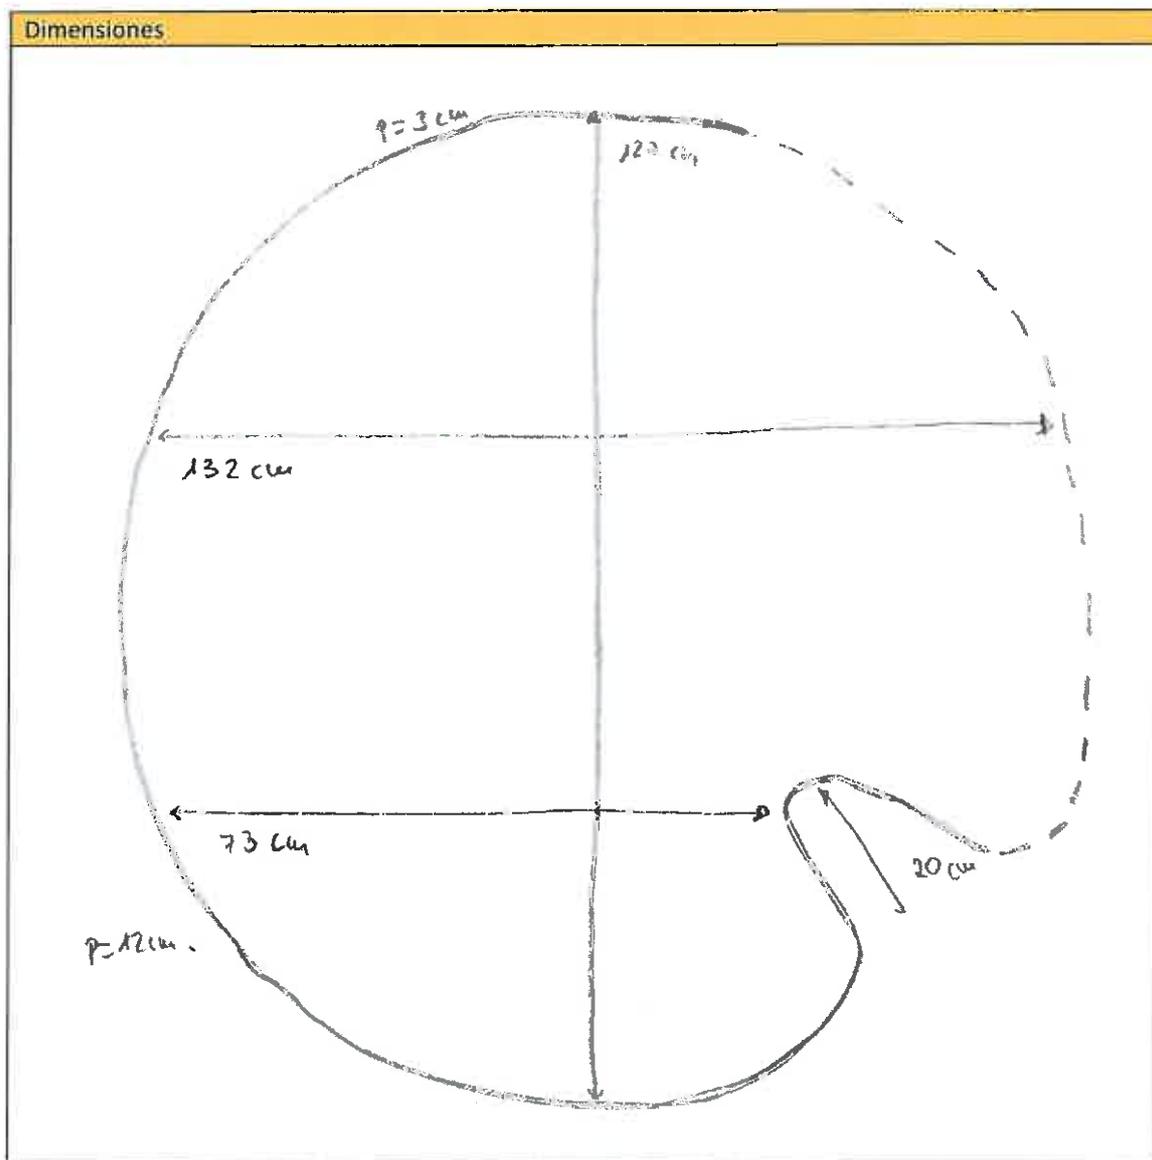
Descripción **Lagar formado por pileta, con forma aparentemente redondeada, y lo que parece un canal. La pileta tiene forma irregular y no se aprecia bien la terminación de la forma. Tiene profundidad irregular.**

Estado de conservación	Limpio pero en una laja de roca suelta.
-------------------------------	---

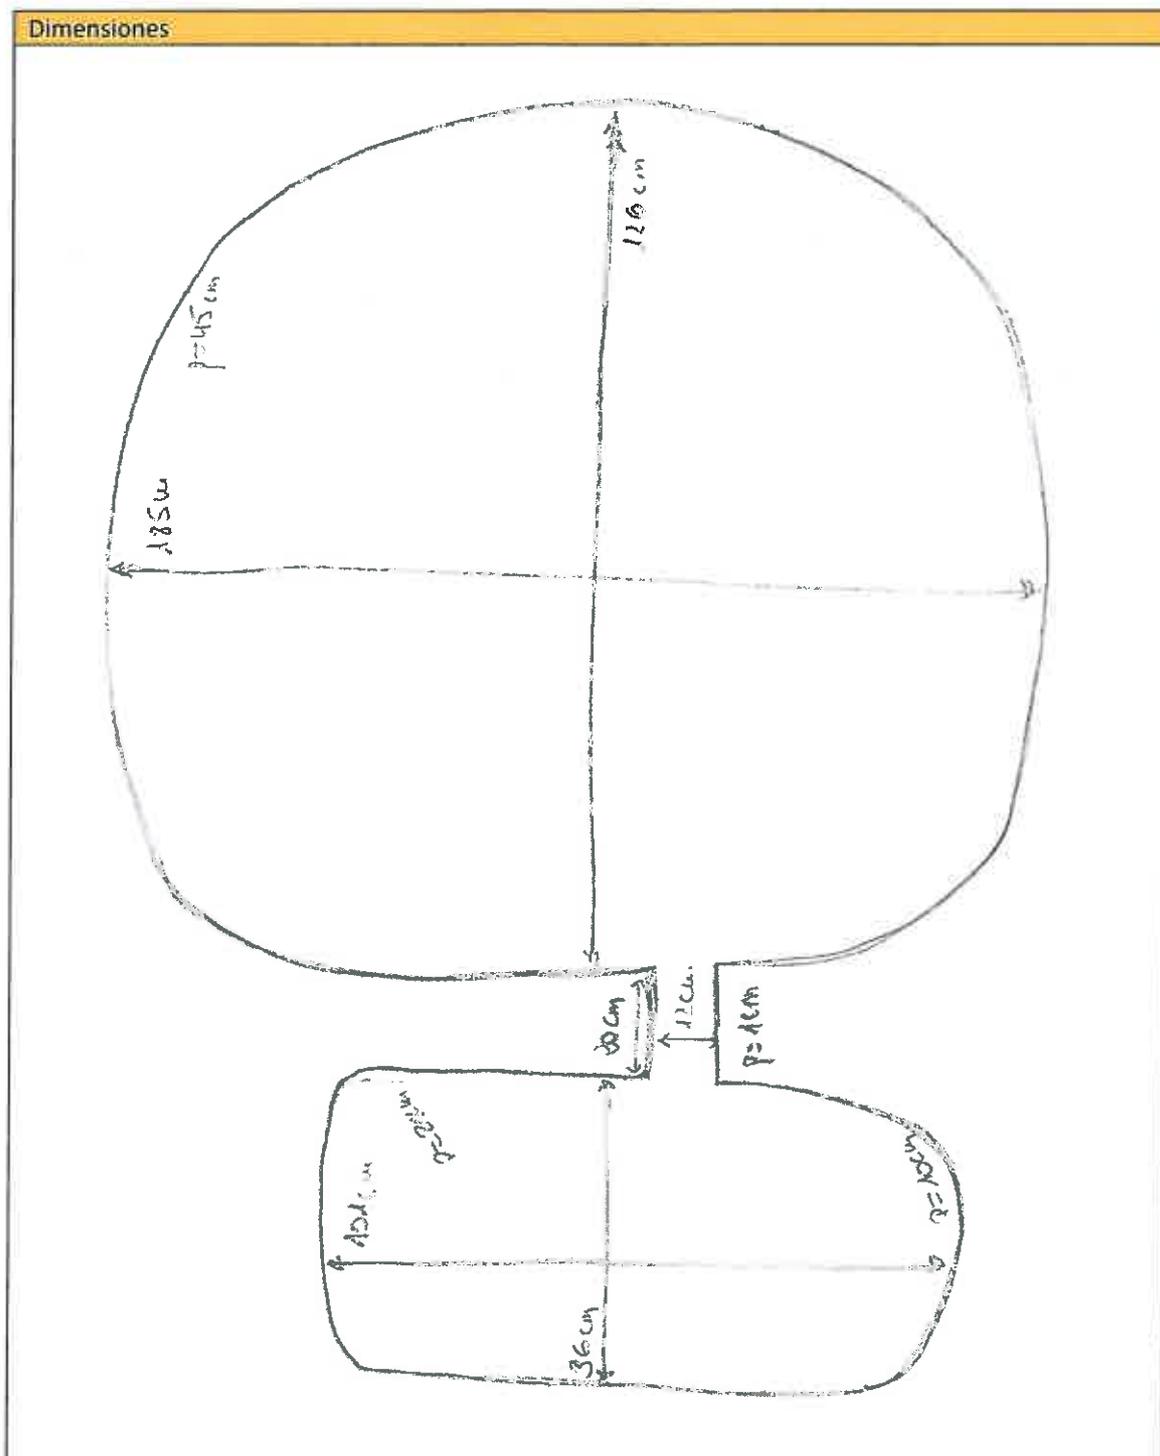
Descripción	Lagar con pileta casi circular de distintas profundidades, que desemboca, a través de un único canal, ancho pero poco profundo, en un torco de forma casi rectangular y profundo.
-------------	---

Estado de conservación	Limpio, salvo la zona del torco. En buen estado de conservación, aunque alguna zona empieza a tener erosionada.
-------------------------------	---

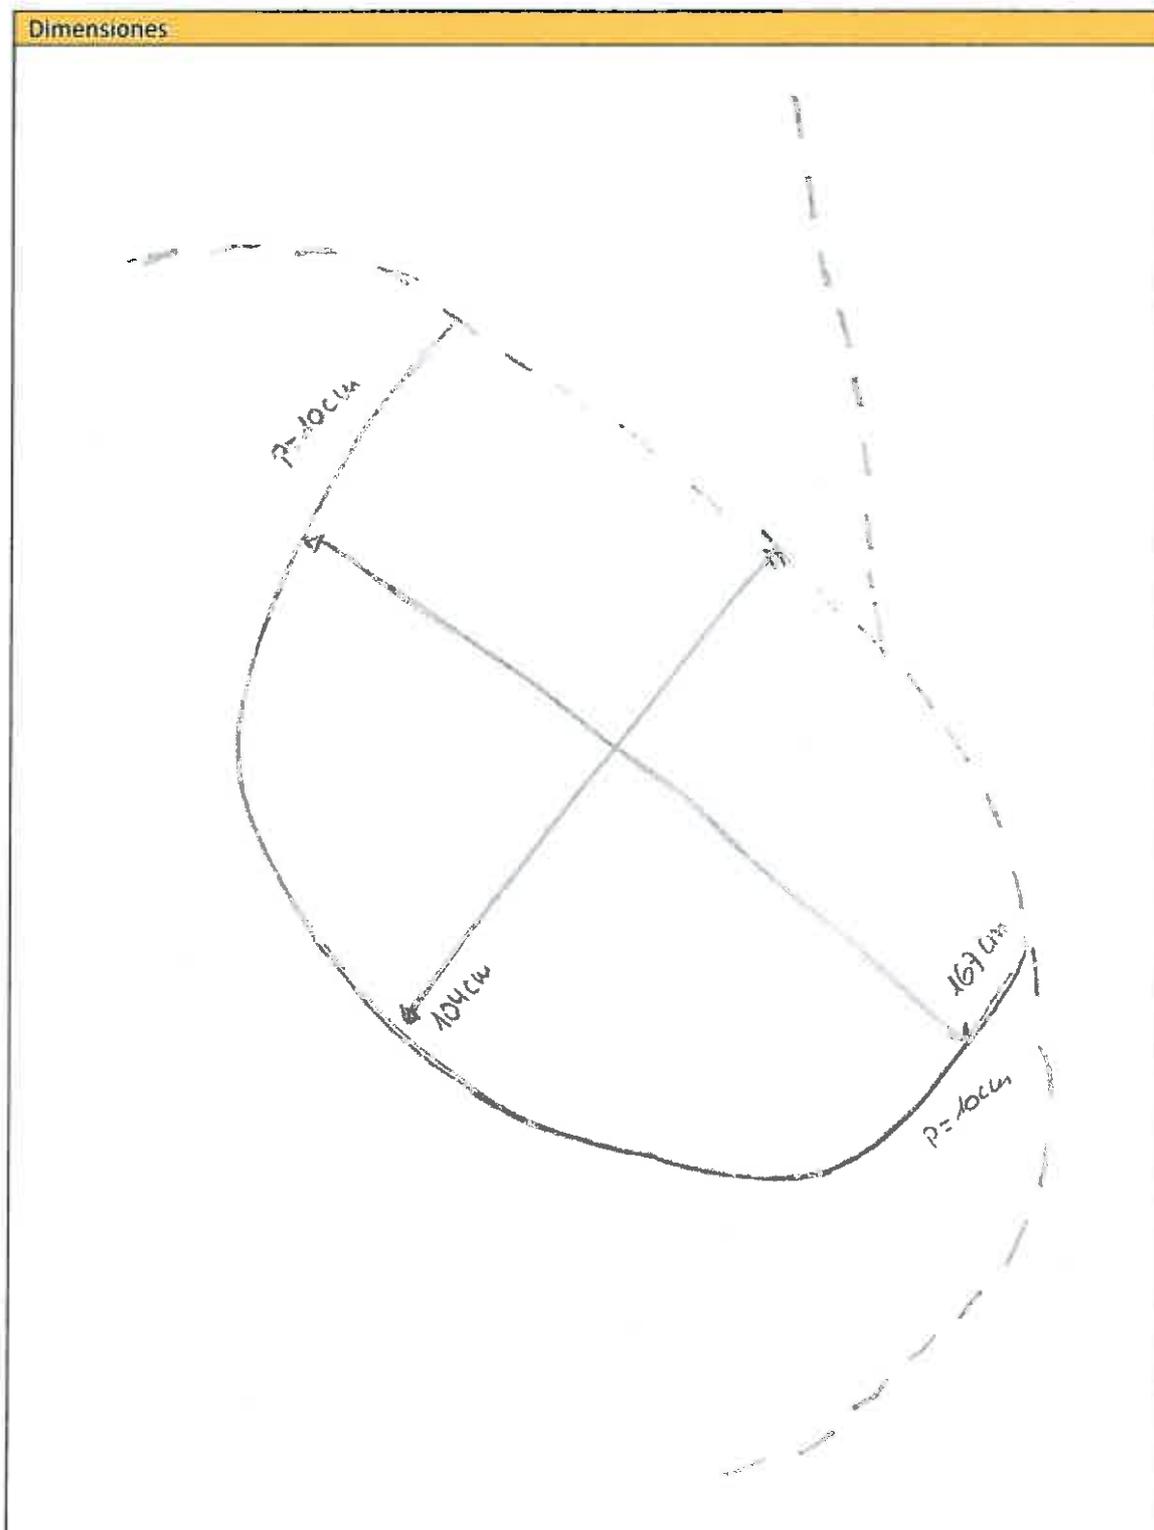
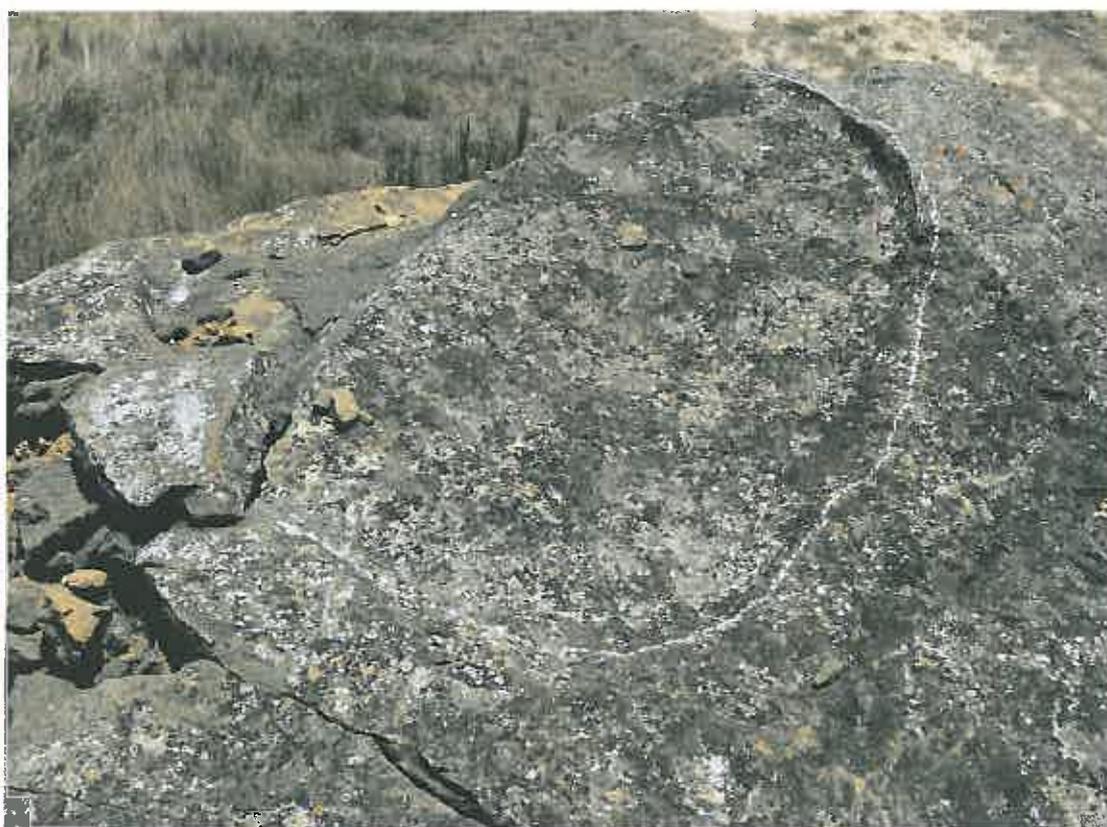
Descripción Lagar en laja desgajada en el que únicamente se aprecia una parte de la apleta, que tendría forma semicircular.

Estado de conservación	Limpio, pero roto y erosionado.
-------------------------------	---------------------------------

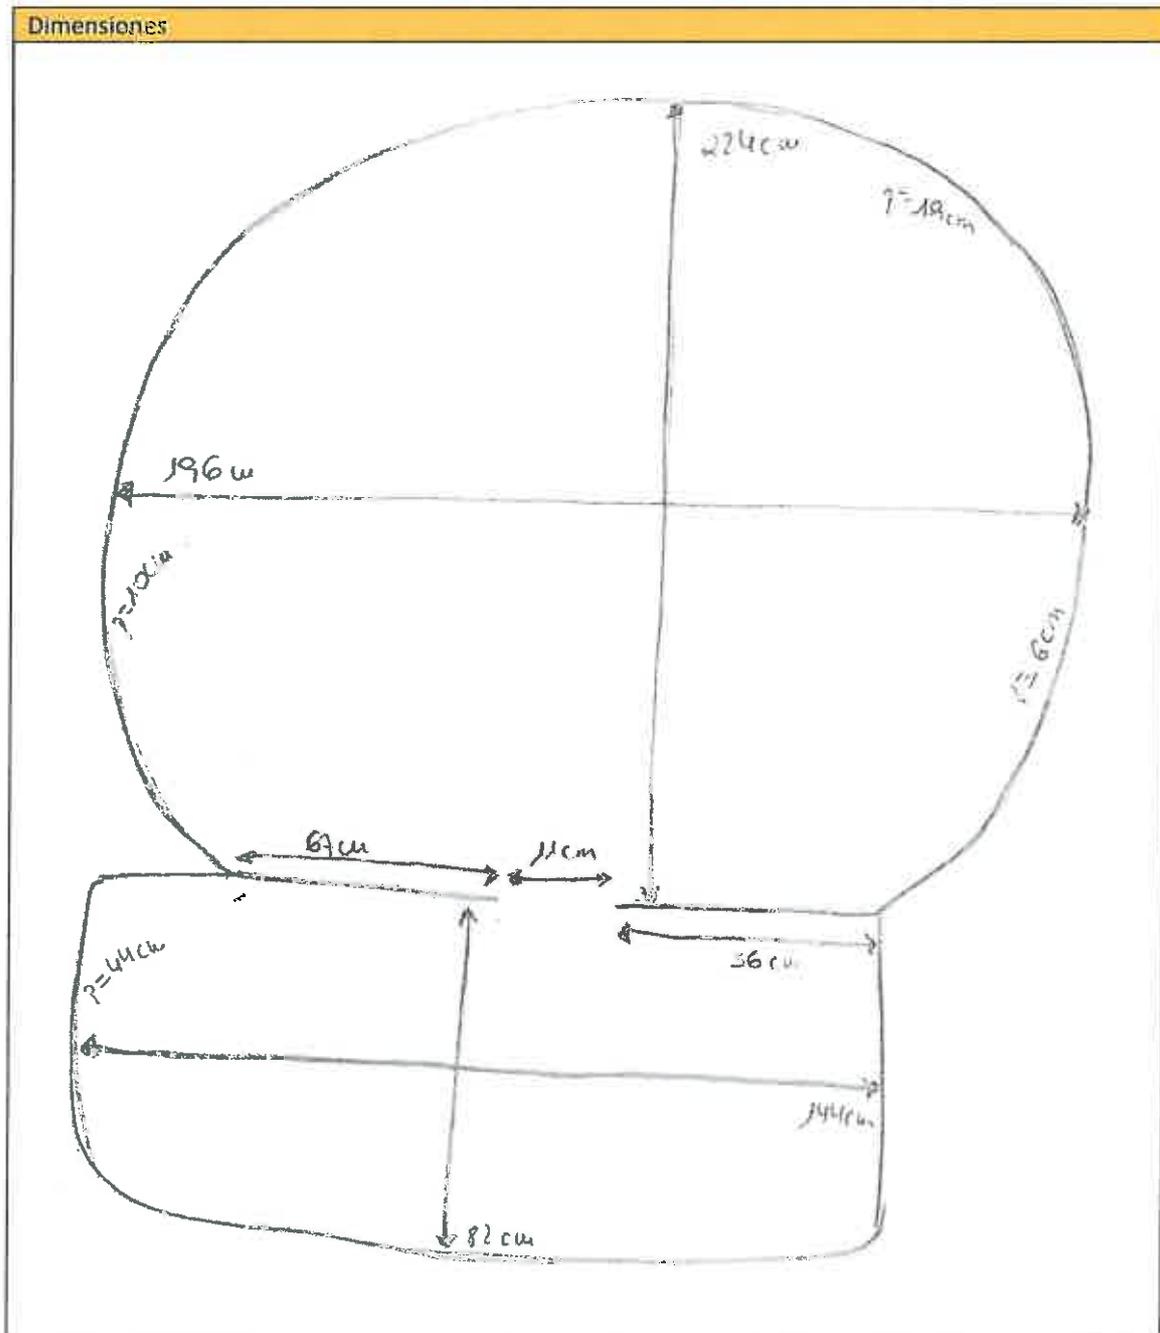
Lagar de grandes dimensiones formado por pileta, canal y torco. La pileta tiene forma casi circular y diferentes profundidades, con la que peculiaridad de que tiene en el torco, en la zona inferior, adherido, perdiendo esa forma circular perfecta. El canal apenas está tallado y debido a la pendiente del terreno, el mosto llegaría por todas las zonas hasta el torco. Éste es rectangular y de grandes dimensiones.

Estado de conservación	Aparentemente en buen estado, pero no está totalmente limpio, por lo que parte del mismo no se aprecia.
------------------------	---

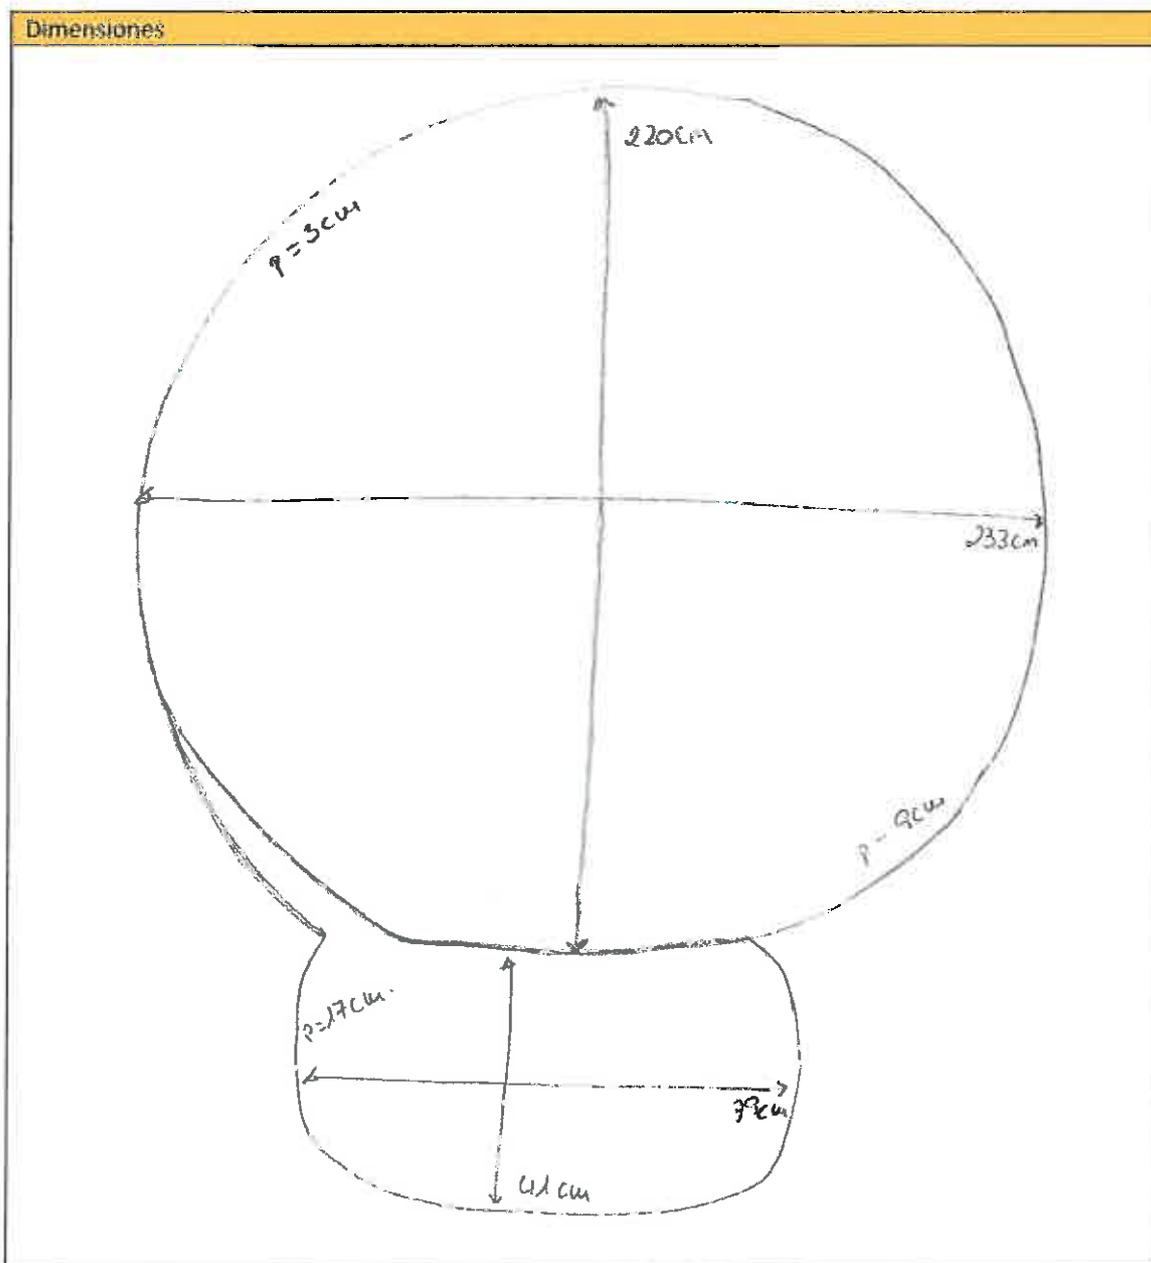
Lagar de grandes dimensiones formado por pileta y torco. La pileta tiene forma circular y diferentes profundidades. El torco, rectangular, está adosado a la parte inferior de la pileta (igual que el lagar Casa de Pangua I). Tiene la particularidad de tener un canal o similar en la parte inferior derecha de la pileta que llevaría el mosto por gravedad al troco, pero no se aprecia bien.

Estado de conservación	Bastante limpio, pero erosionado.
------------------------	-----------------------------------

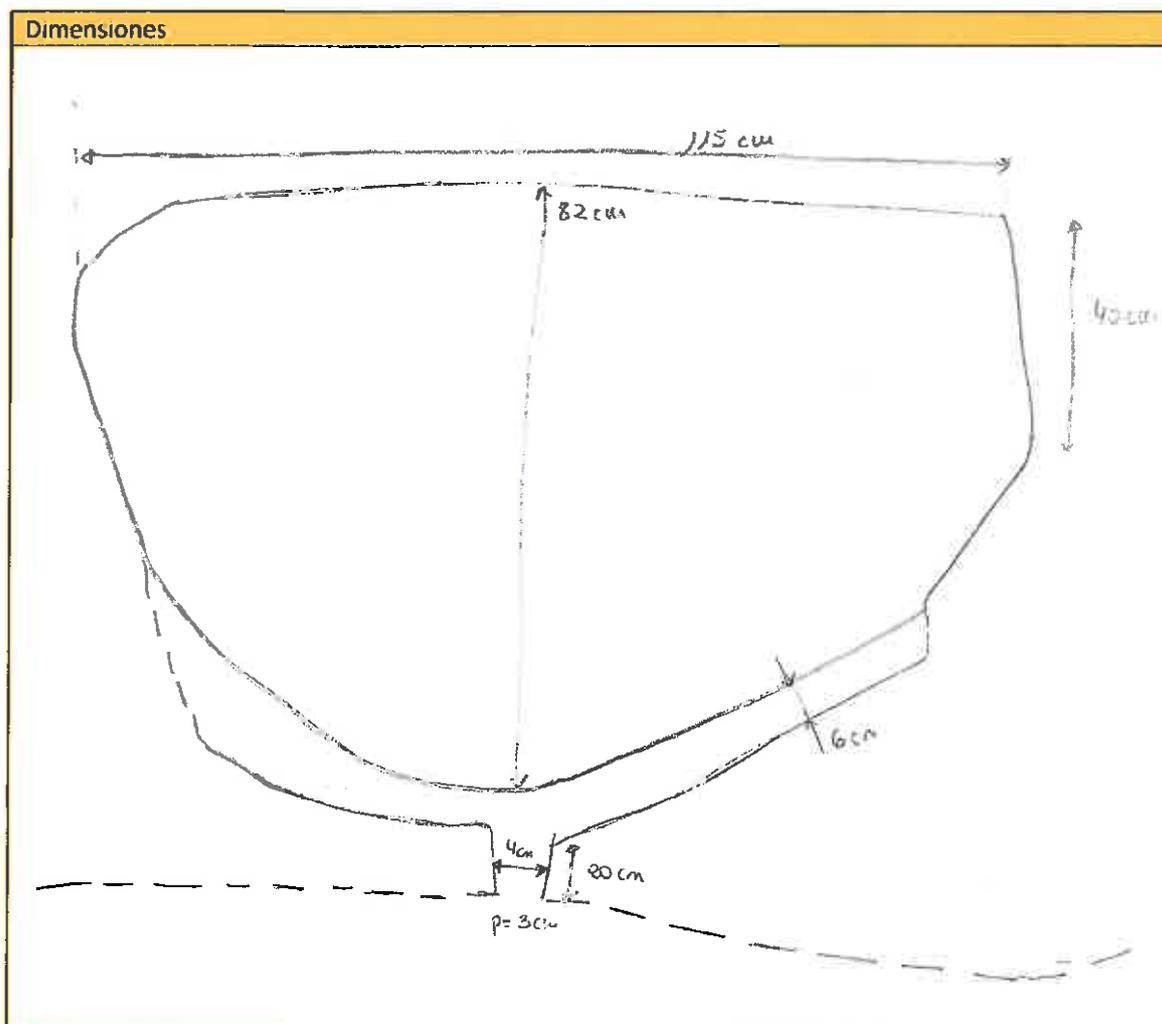
Lagar de pequeñas dimensiones formado por pileta y canal. La pileta tiene forma de medio círculo y el canal recorre toda la zona inferior de la pileta, desembocando en un canal central que llevaría el mosto a algún recipiente móvil.

Estado de conservación	Limpio y en muy buen estado de conservación.
-------------------------------	--
