Inventario de Lagares

Nombre: La Canoca I

Municipio San Vicente de la Sonsierra

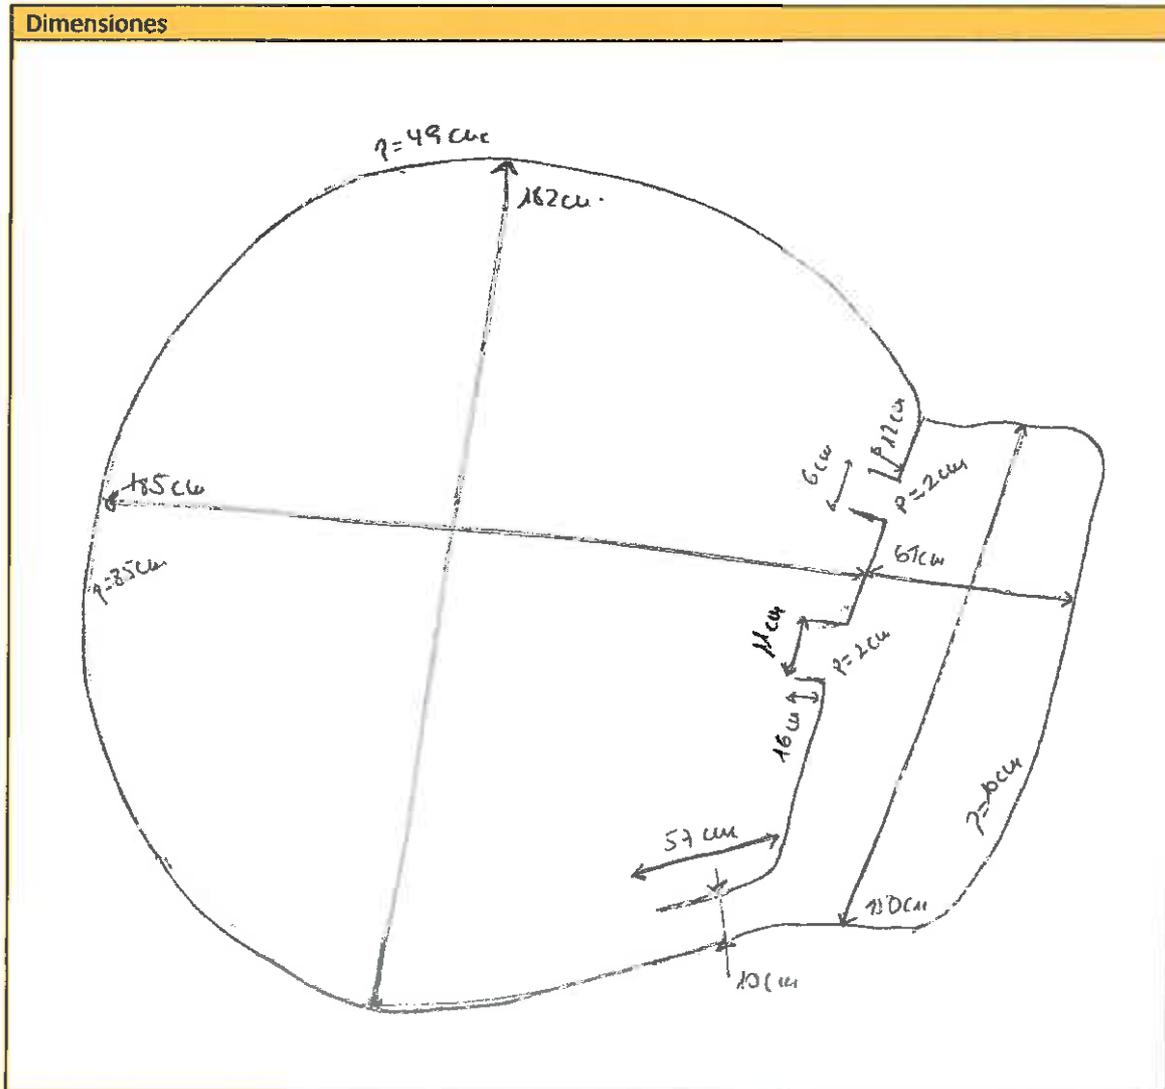
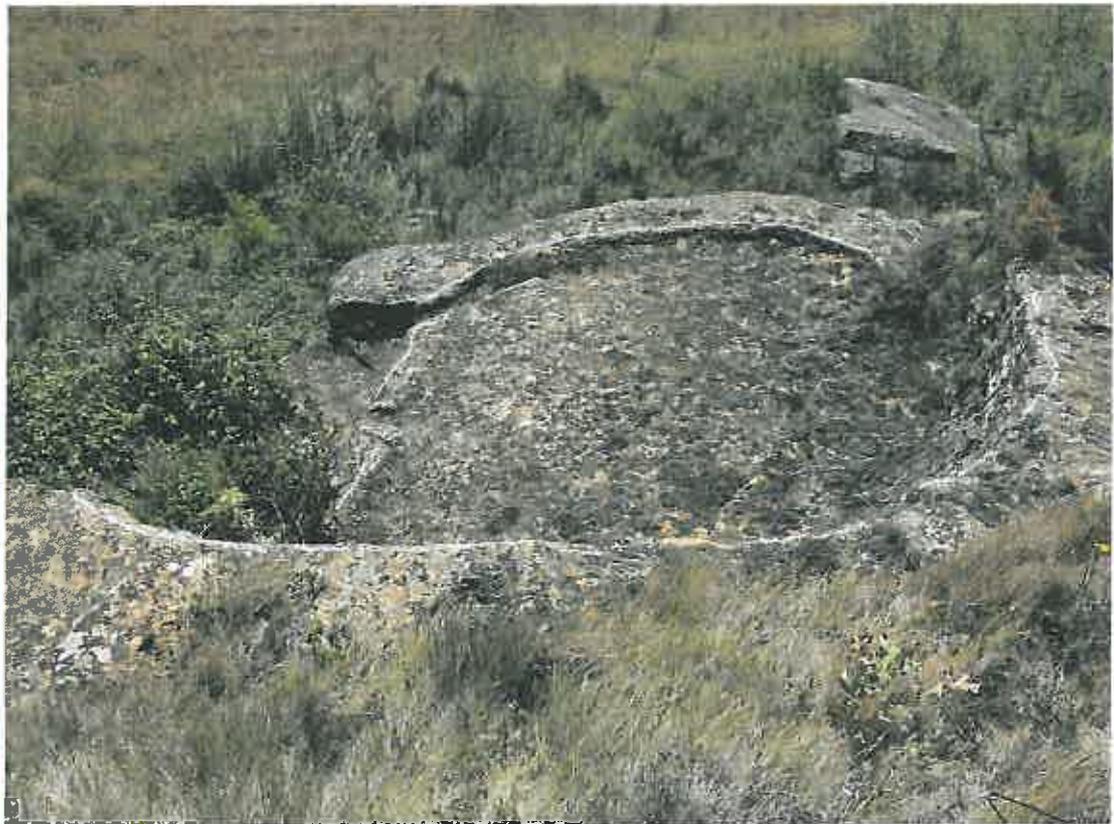
Descripción Lagar de grandes dimensiones con pileta, torco y 3 canales. La pileta tiene forma casi circular y distintas profundidades aprovechando la pendiente del terreno. De los canales, uno está en el centro, otro en el lateral, en la zona de menor profundidad, y un tercero, en la zona de mayor profundidad de la pileta. El torco tiene forma casi rectangular, pero no se aprecia correctamente porque hay matorrales.

Estado de conservación	Bastante limpio salvo el torco, que está con matorrales.
-------------------------------	--

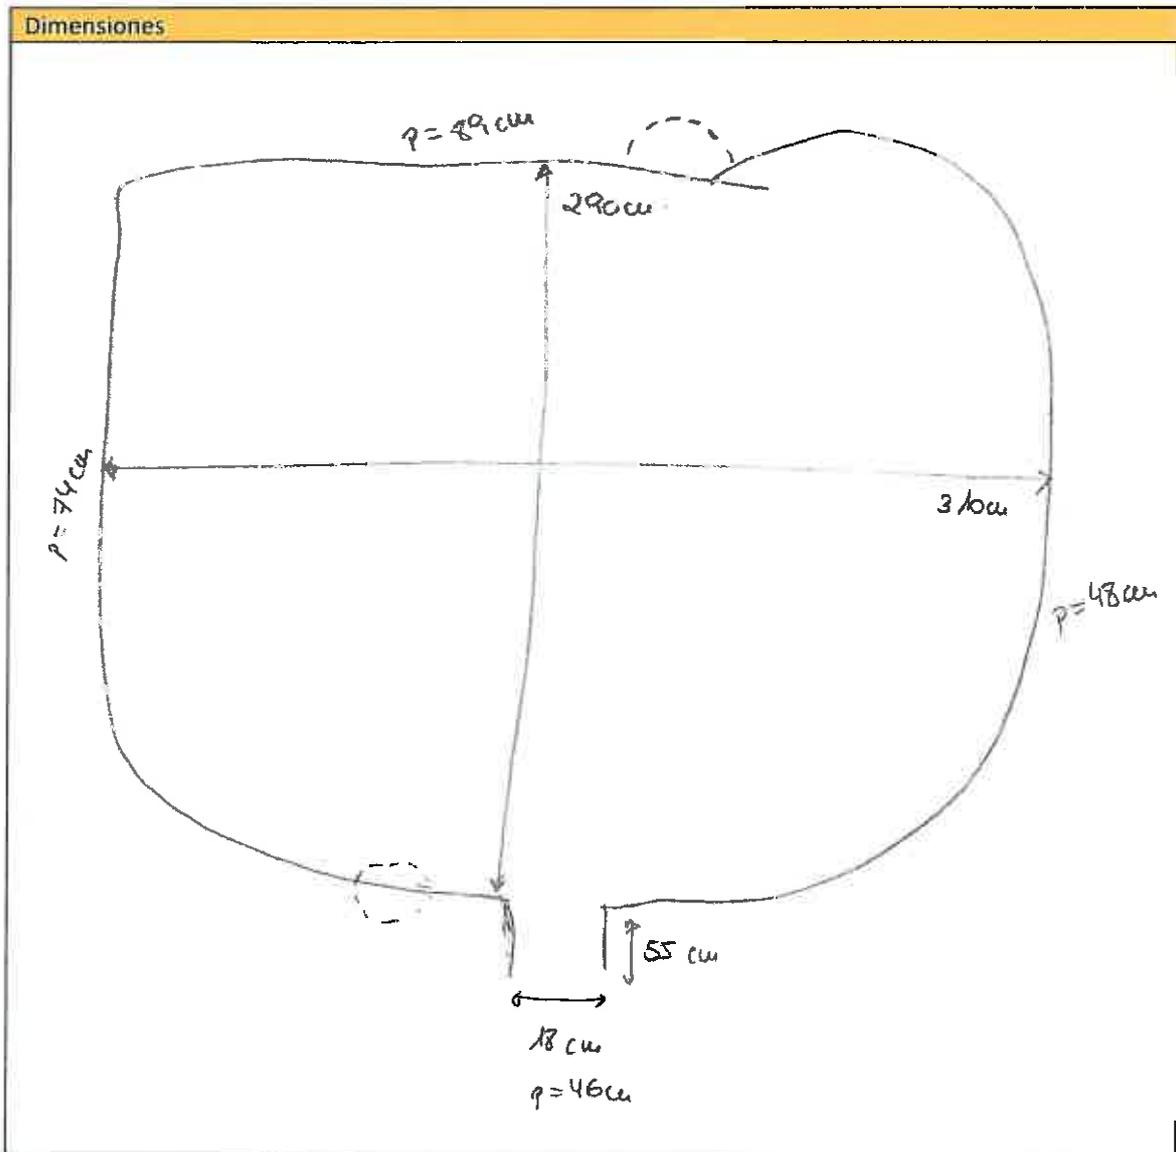
Lagar de grandes dimensiones y muy profundo, con pileta y canal. La pileta tiene forma rectangular con tramos redondeados. El canal es muy ancho y profundo, desembocando en alguna estructura móvil que hoy no existe. En la zona de salida del canal, podría tener otra zona de apoyo, ya que ahí la lastra está a distinta altura, más alta, lo que dificultaría la salida del mosto.

Estado de conservación	Muy limpio y bien conservado.
-------------------------------	-------------------------------

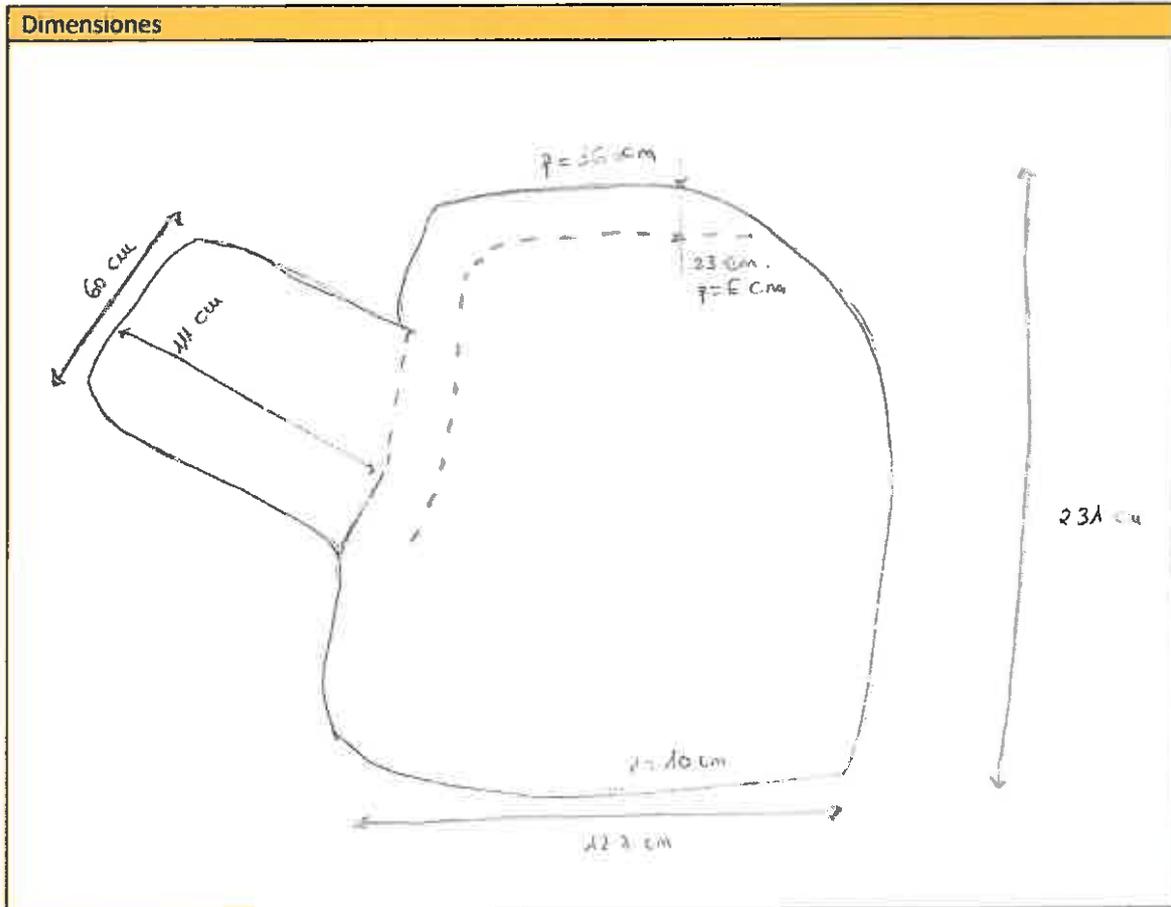
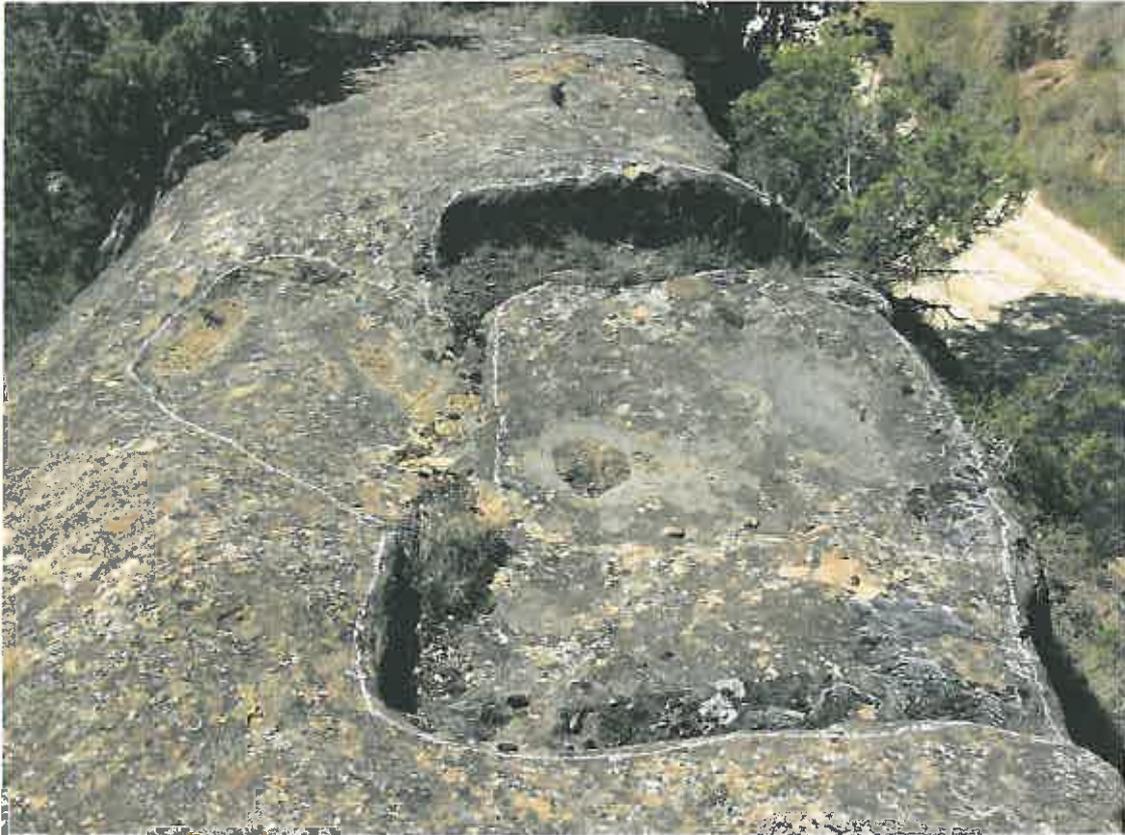
Descripción Lagar de grandes dimensiones formado por pileta, canal y lo que parece un torco. La pileta tiene forma rectangular y diferentes profundidades. El canal recorre parte de la pileta y da hacia el camino, donde la roca ya está rota y hacia lo que puede ser el torco. Que tiene poca profundidad, forma rectangular y estaría inclinado.

Estado de conservación	
Elementos singulares	No se aprecian
¿Señalizado?	No
Accesos	Podrían hacerse, hay que está encima del camino.

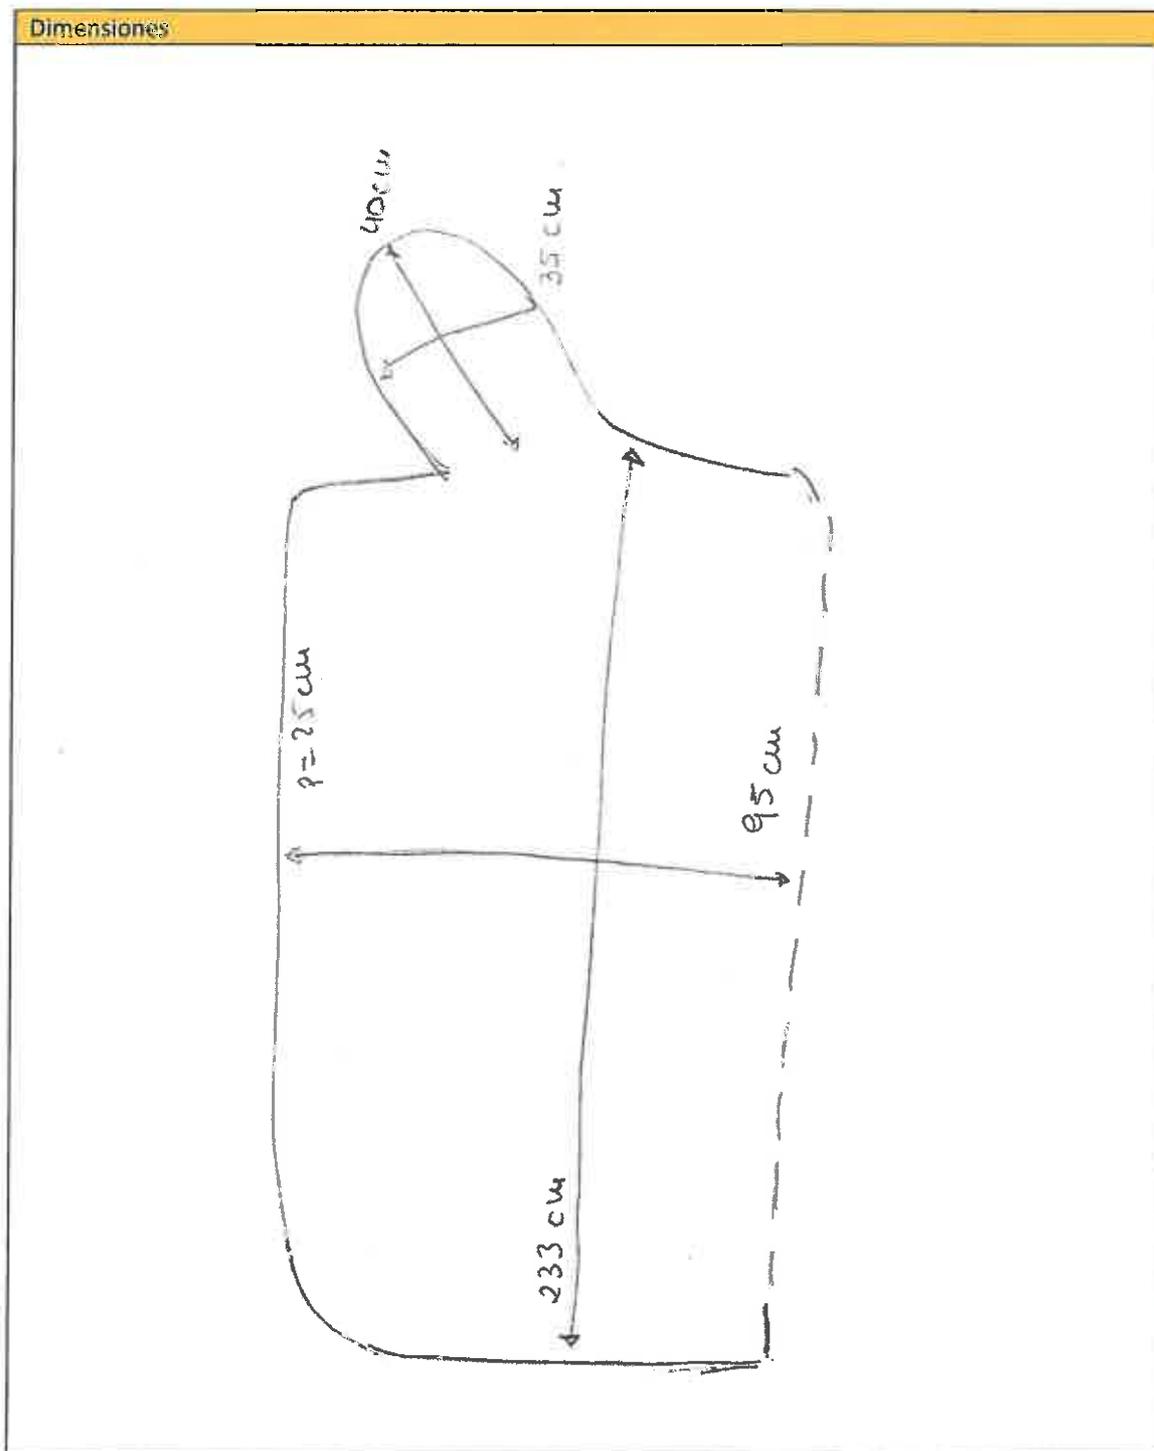
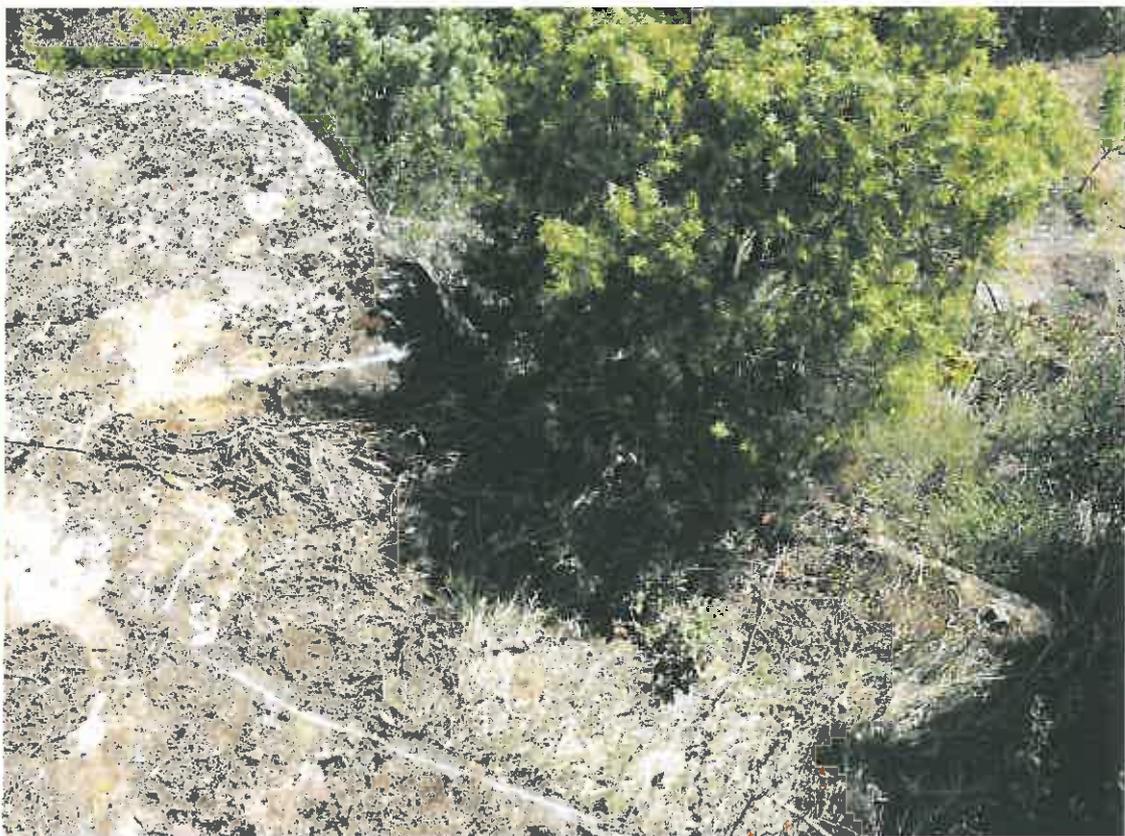
Fotografías

Tipología
Descripción Lagar con pileta y lo que parece un canal. La pileta es rectangular y de profundidad variable.

<p>Estado de conservación</p>	<p>Sucio, no se aprecian sus características y estado al estar lleno de maleza.</p>
--------------------------------------	---

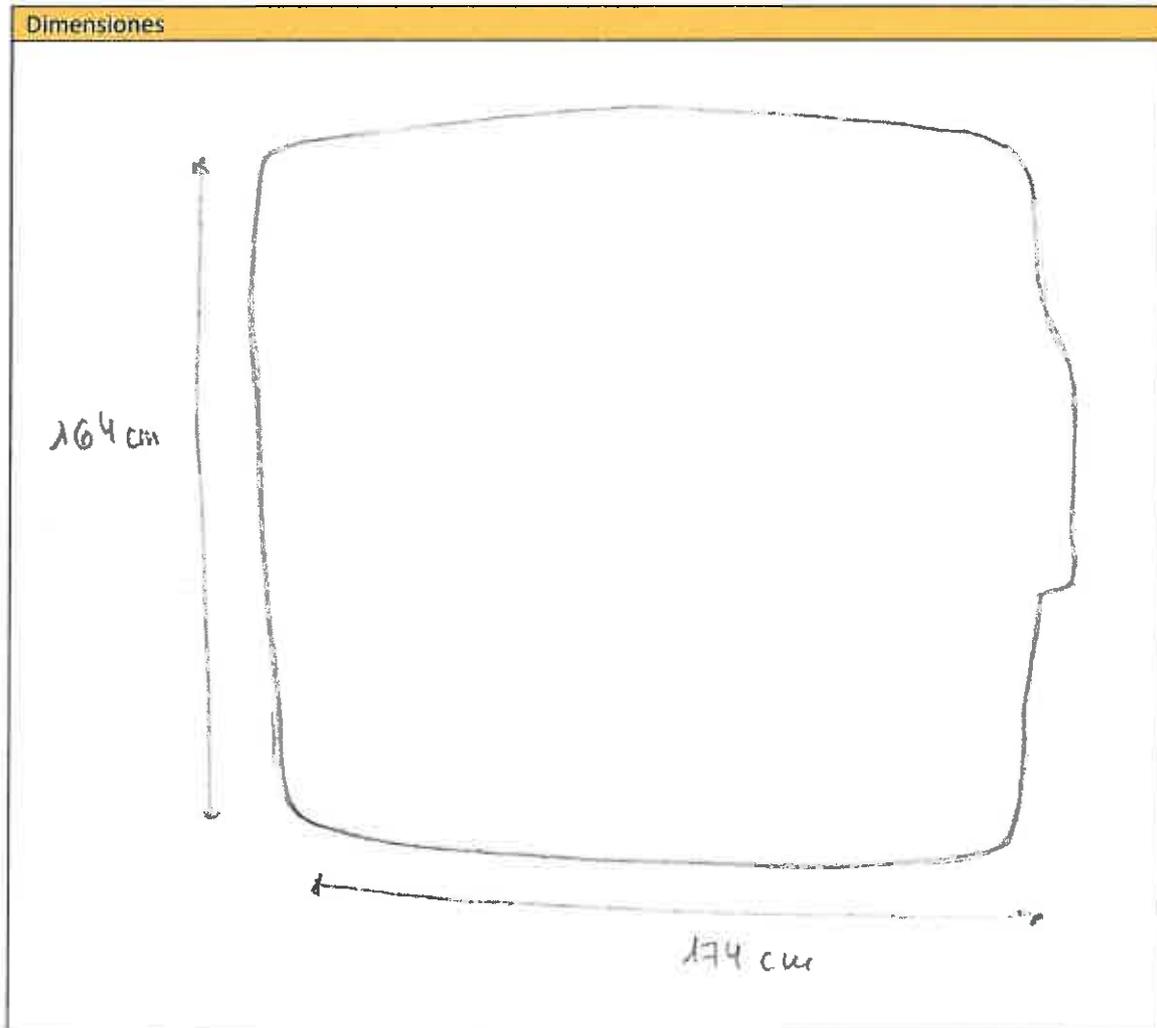
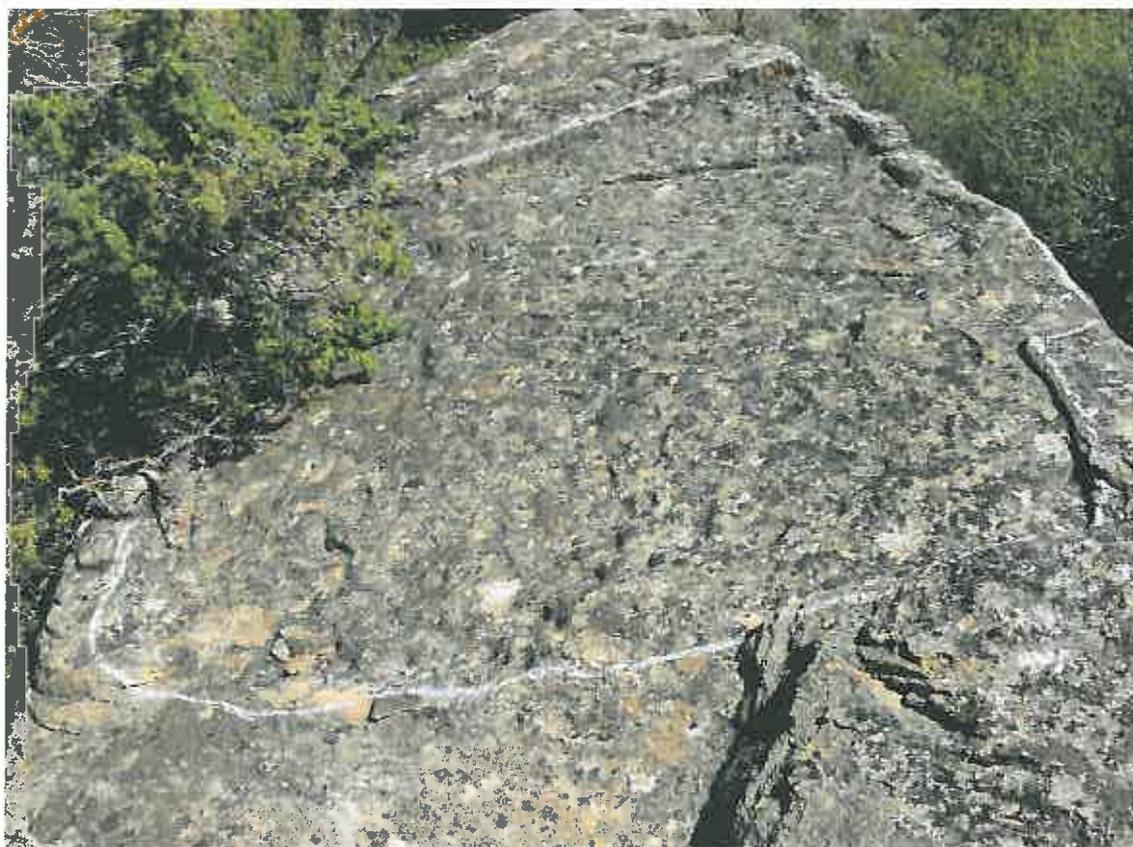
Fotografías

Descripción Lagar grande en el que únicamente se aprecia la pileta, que es de forma cuadrangular. Está en una laja suelta.

Estado de conservación	Limpio pero erosionado.
-------------------------------	-------------------------

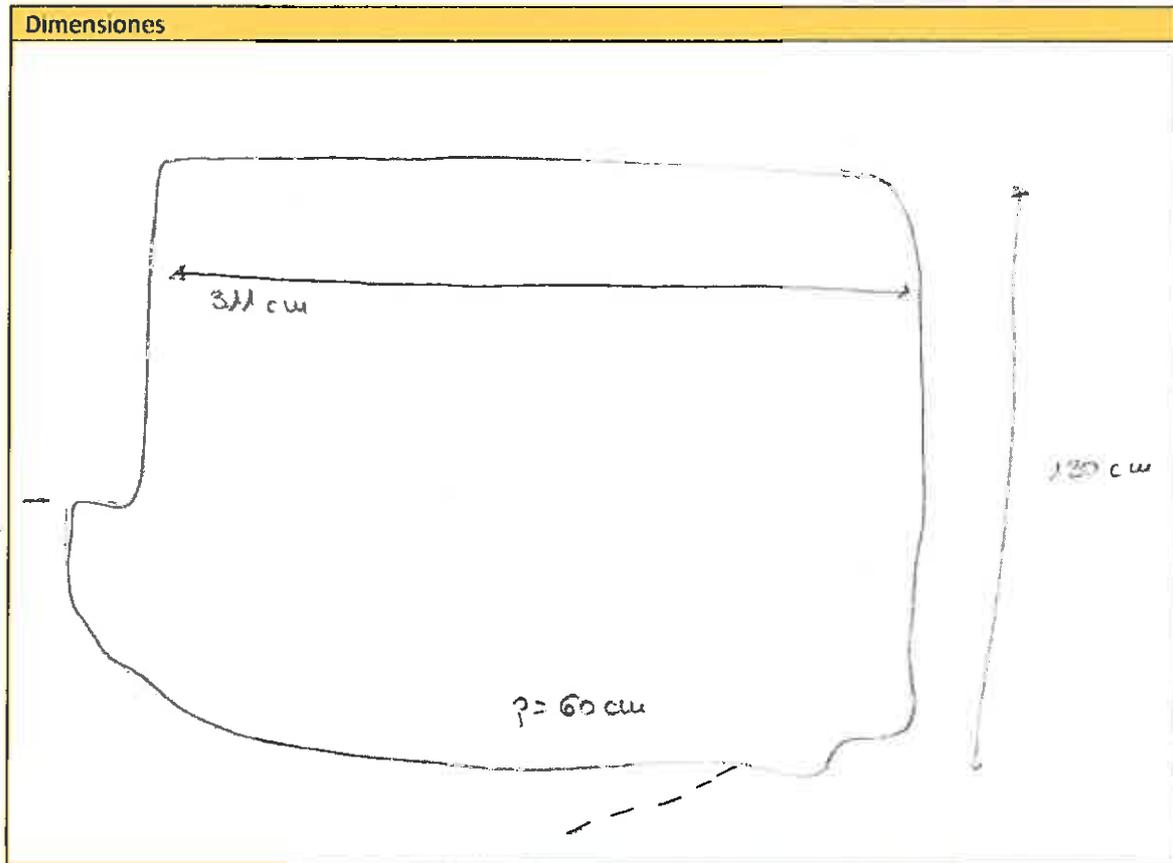
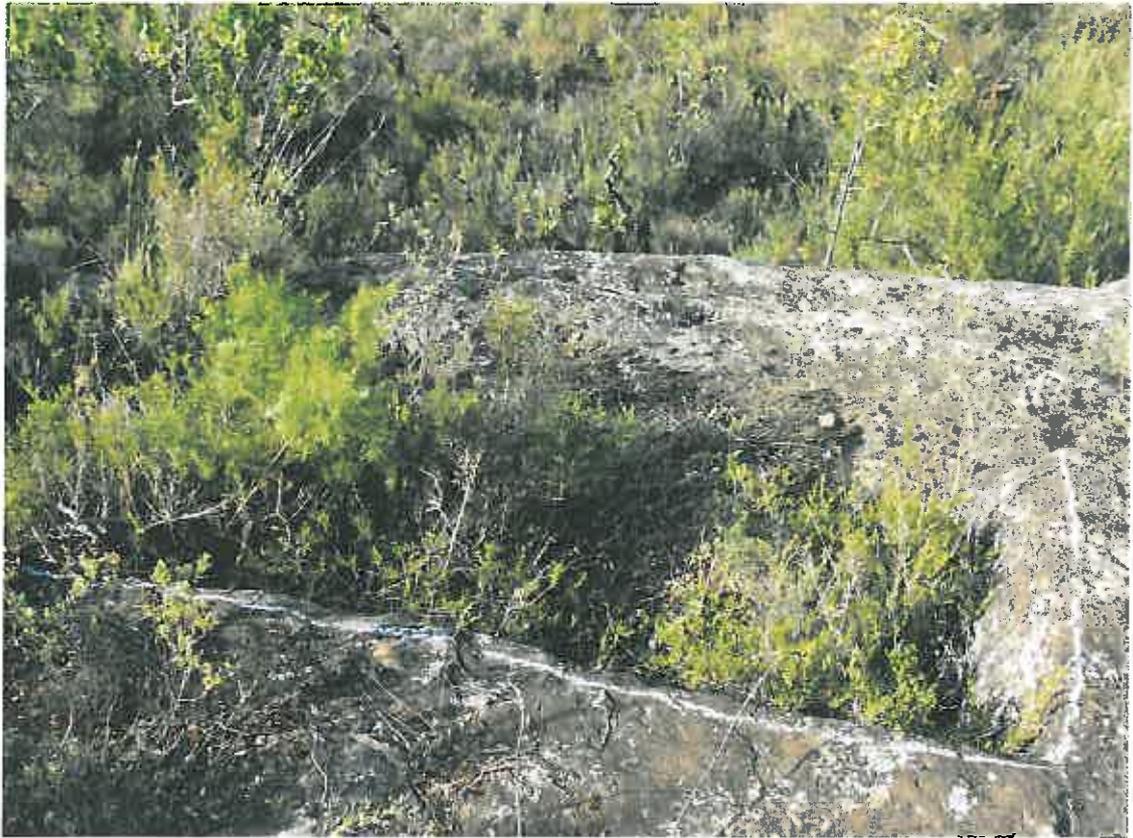
Fotografías

Tipología
Descripción Lagar en el que únicamente se aprecia la pileta, de forma rectangular y con diferentes profundidades aprovechando la pendiente del terreno.

Estado de conservación	Sucio, lleno de matorral.
-------------------------------	---------------------------

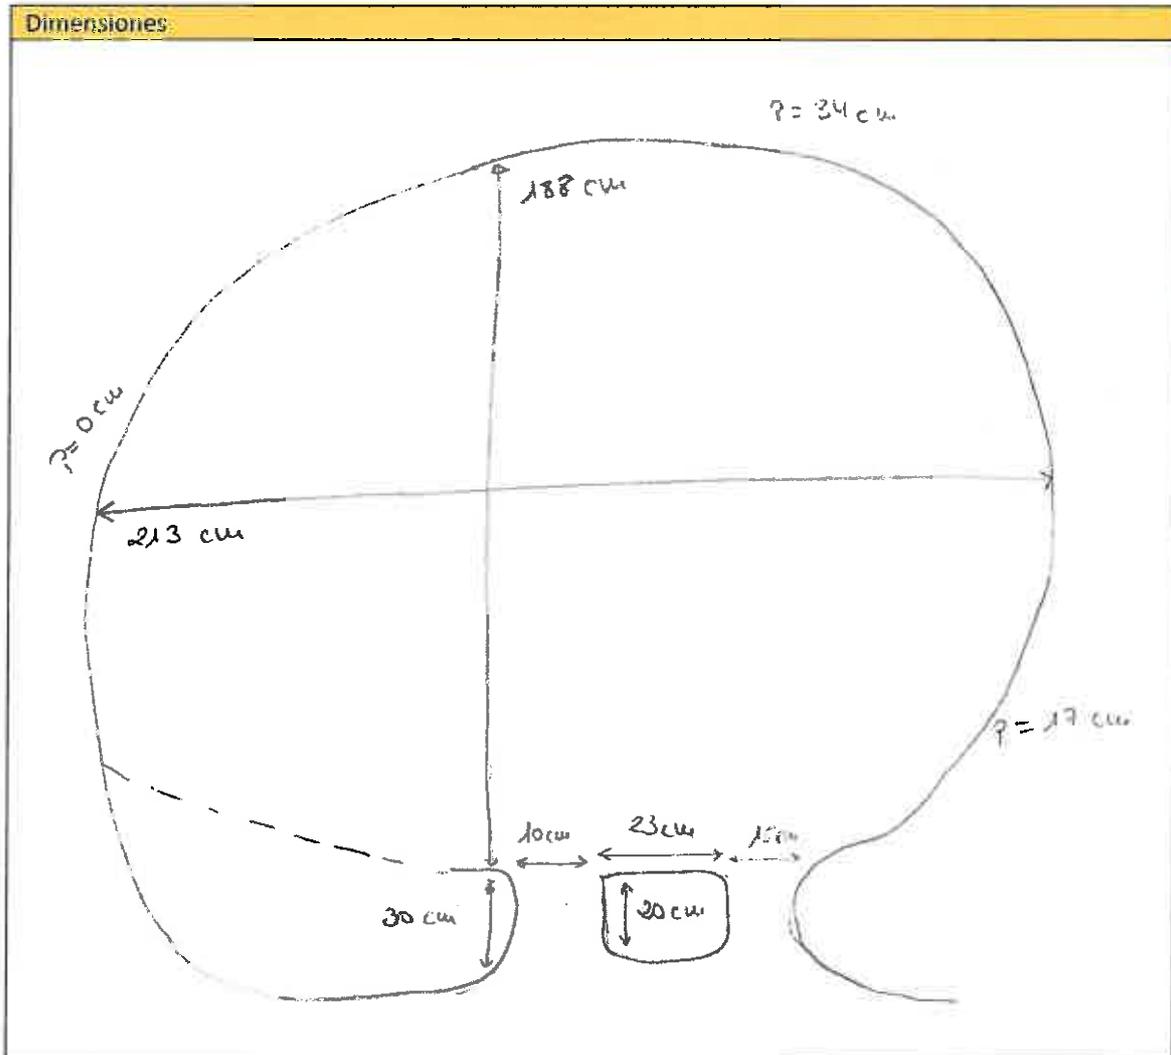
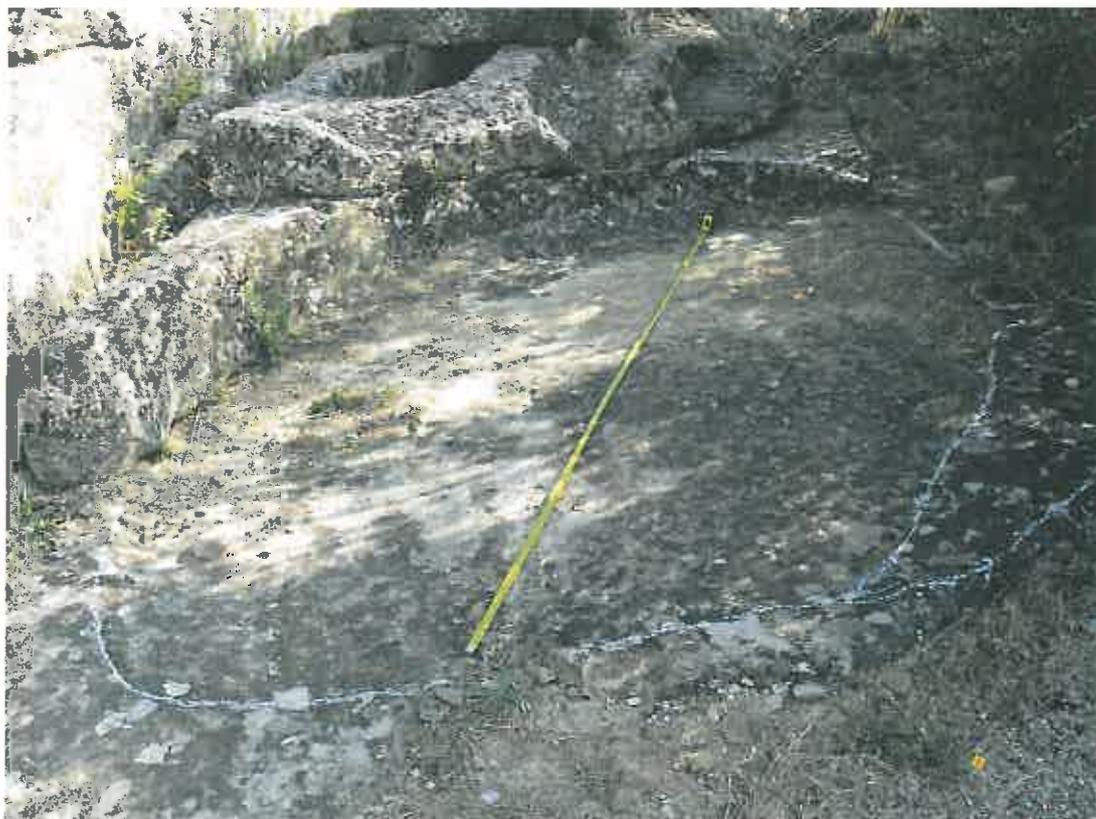
Fotografías

Lagar formado por pileta y dos canales. No se aprecia la existencia de torco por estar tapado por tierra y maleza. La pileta es casi circular y tiene diferentes profundidades. Está junto a las tumbas de la necrópolis por lo que pudo ser modificado.

Estado de conservación	Limpio pero con zonas erosionadas.
-------------------------------	------------------------------------

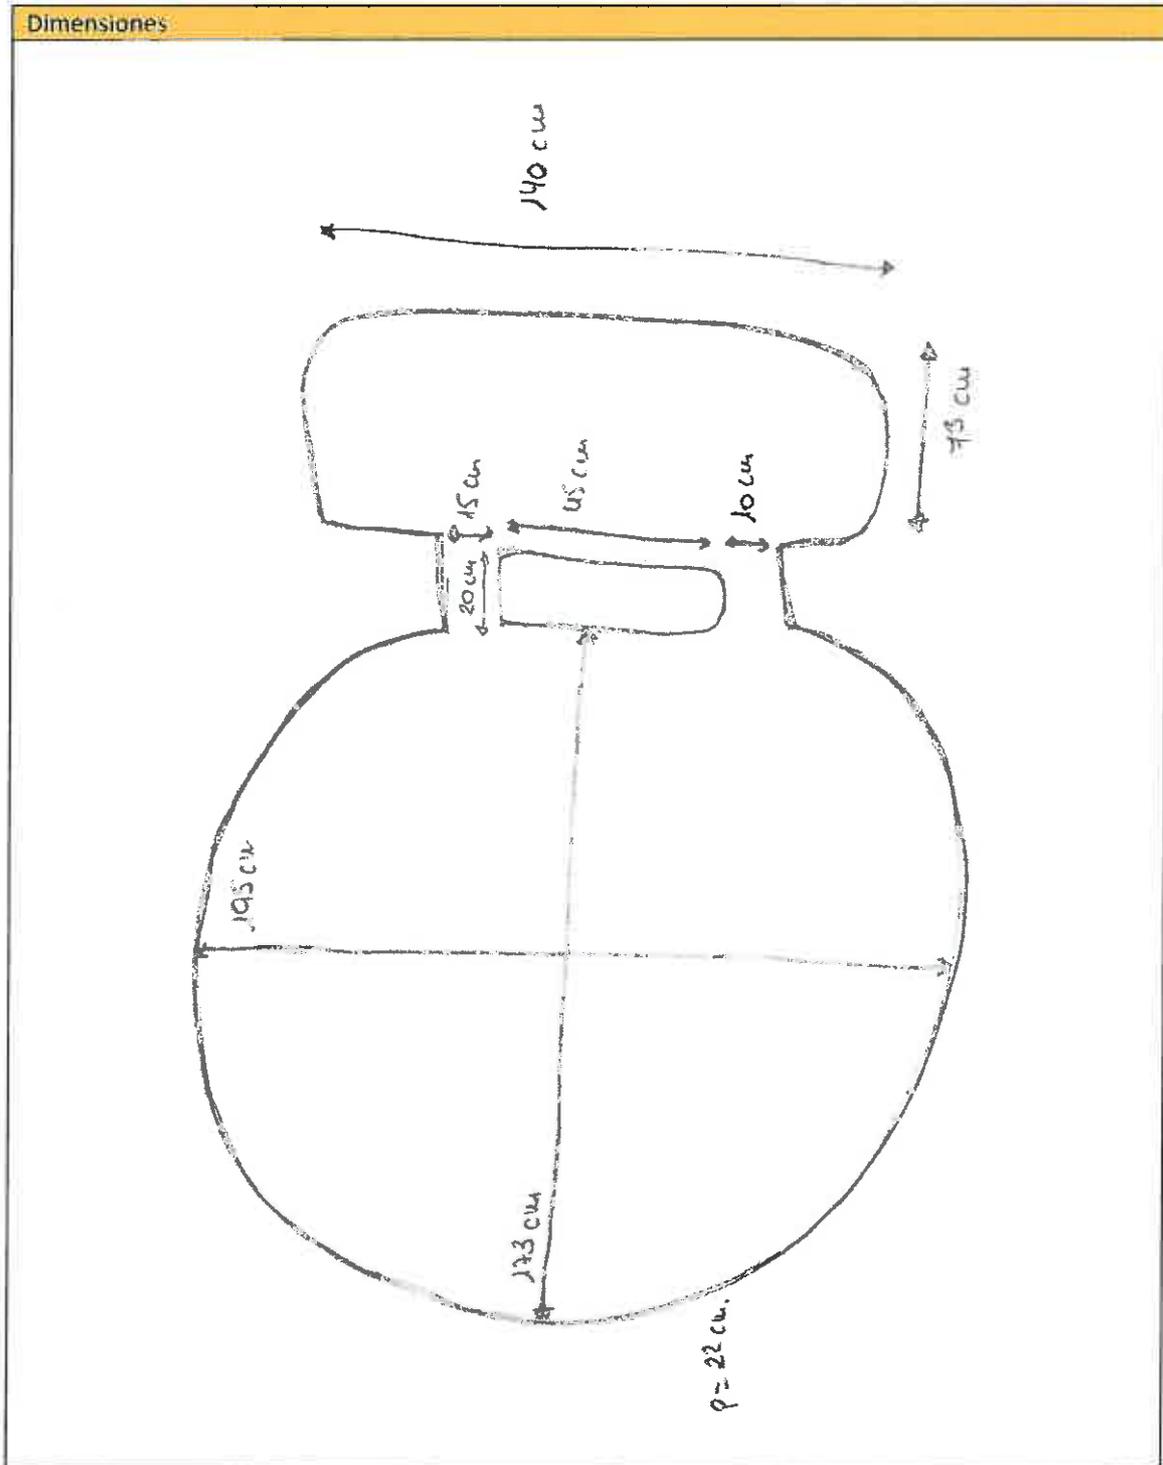
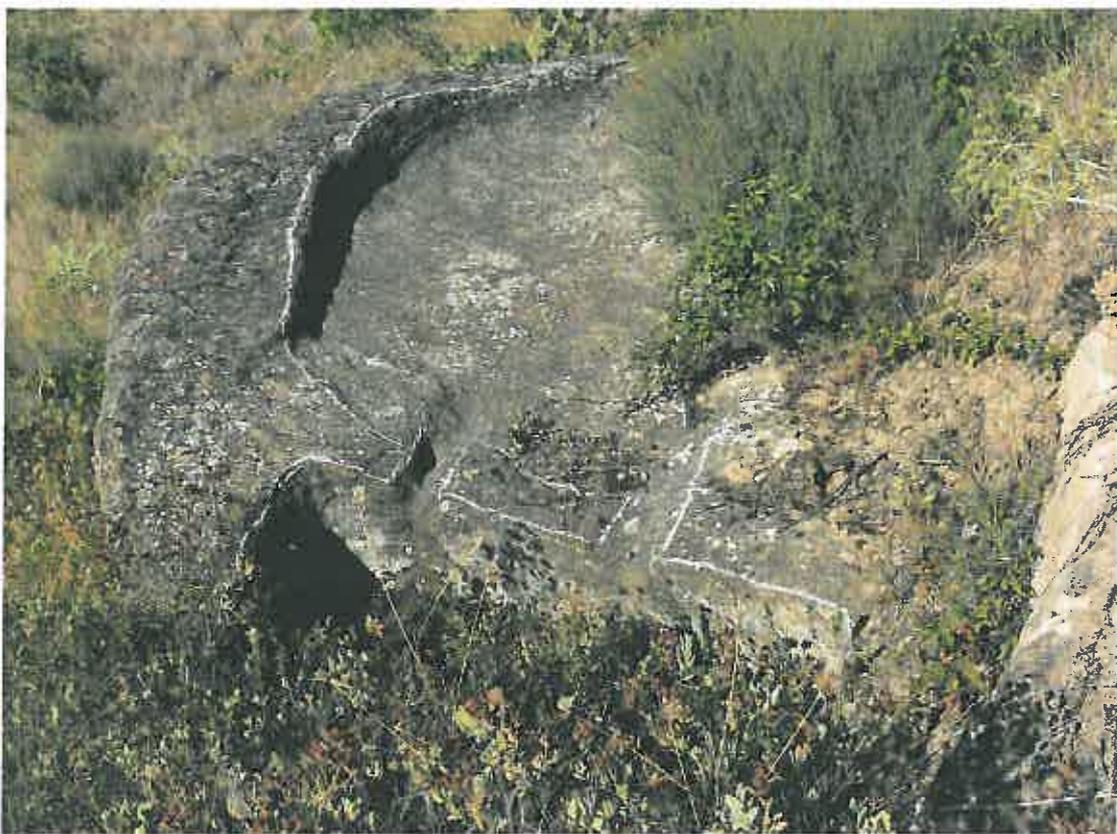
Fotografías

Descripción **Lagar formado por pileta, dos canales y torco. La pileta tiene forma semicircular y distintas profundidades según la pendiente del terreno. El troco es rectangular, grande y profundo.**

Estado de conservación	Con malas hierbas y algo erosionado
------------------------	-------------------------------------

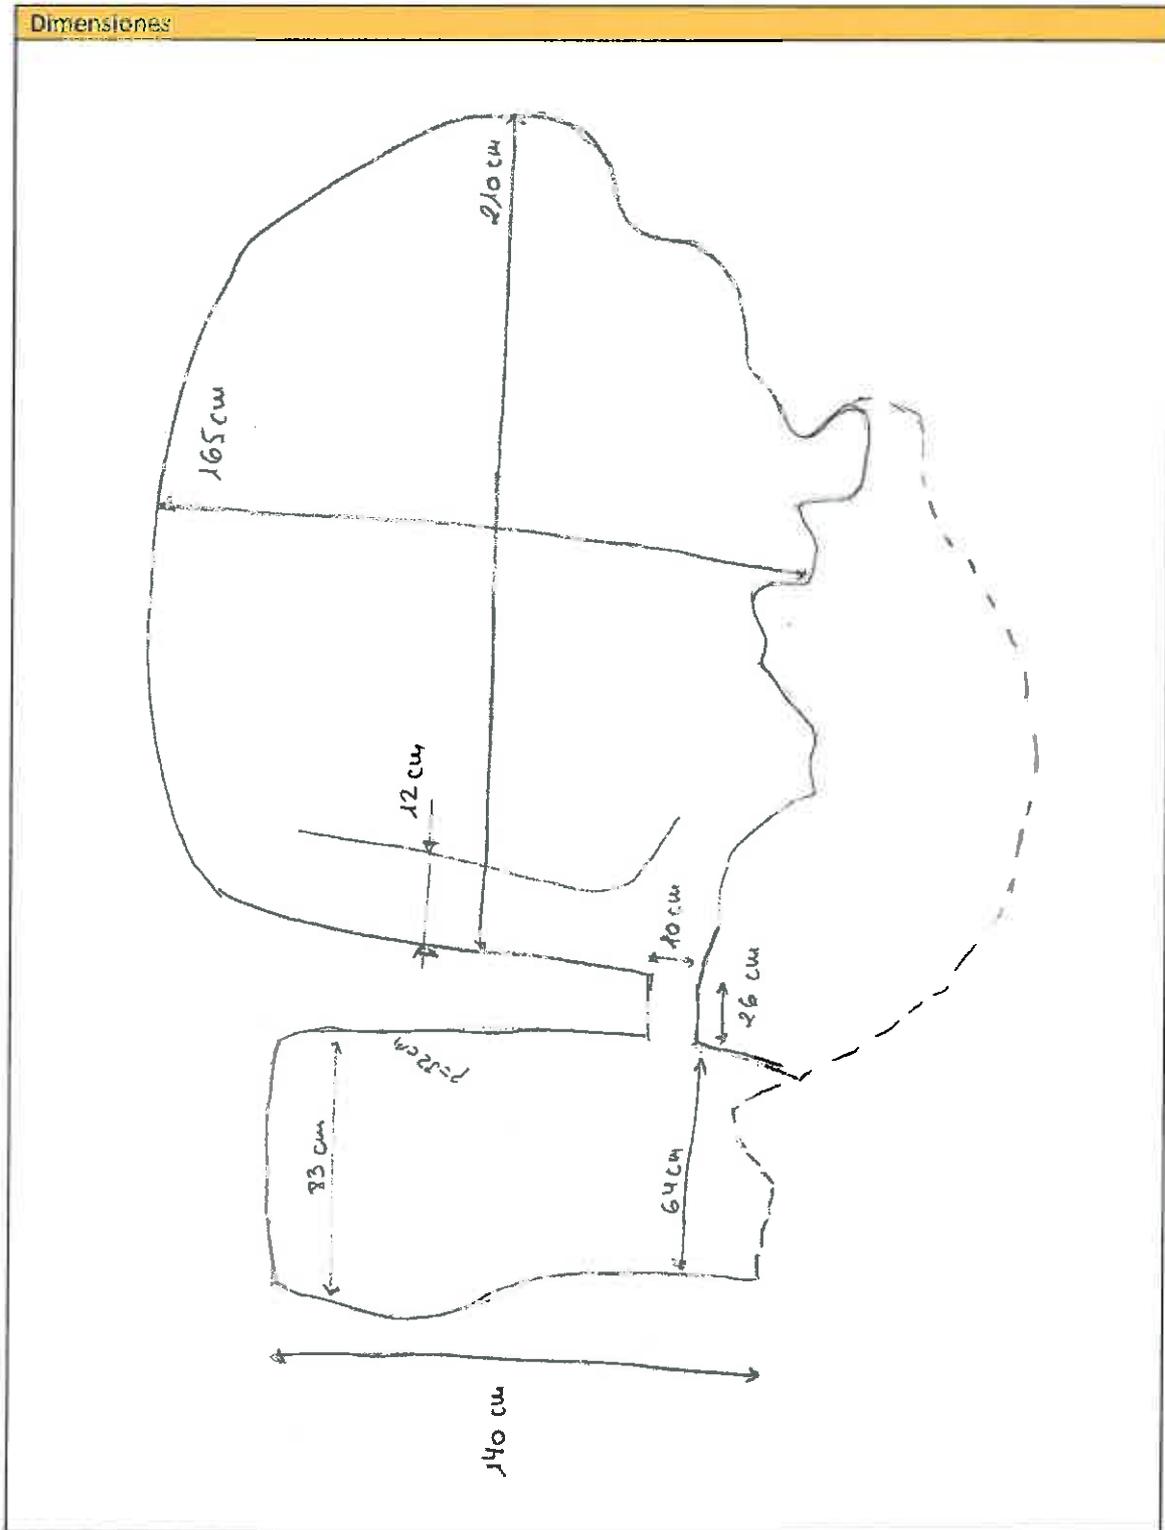
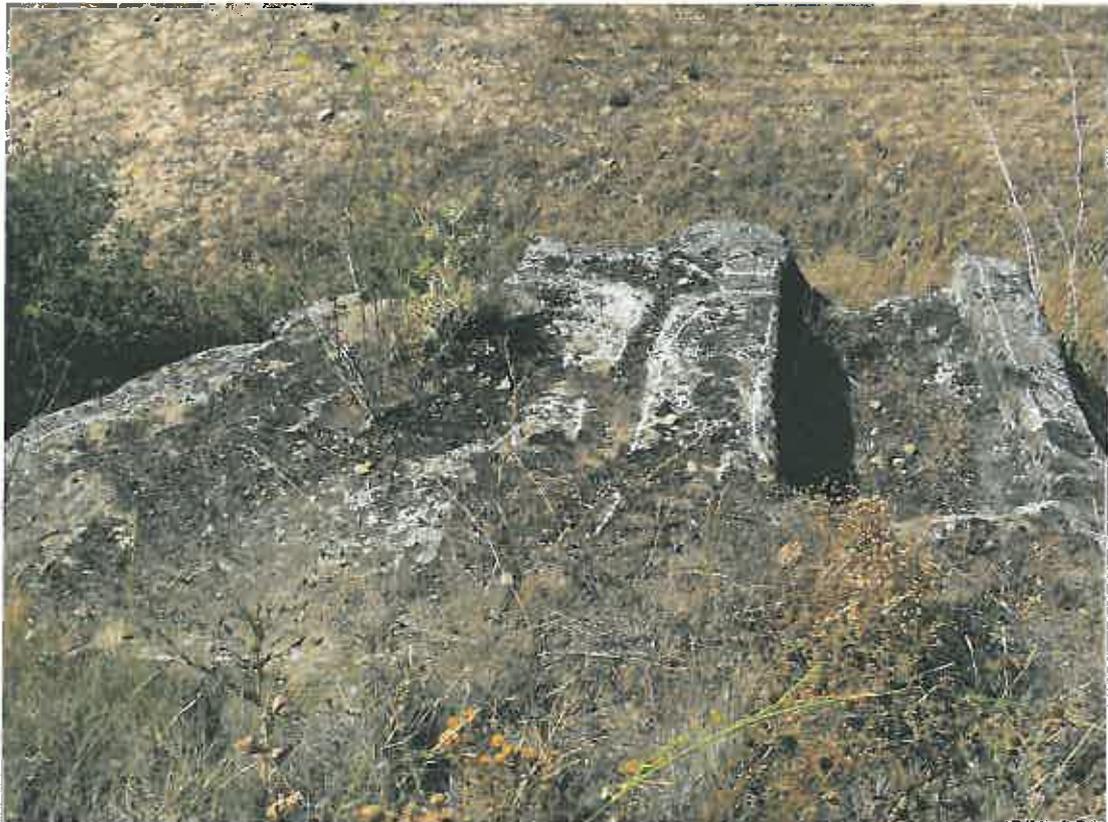
Fotografías

Descripción Lagar formado por pileta, canal y torco. La pileta tendría forma semicircular, pero le falta una parte, teniendo forma irregular. El torco es rectangular, siendo más ancho por la parte superior, además de no tener la parte inferior. El canal parte desde el lateral de la pileta hasta el torco.

Estado de conservación	Bastante limpio, aunque con tierra y maleza. En mal estado por erosionado y que le faltan partes. Lastra desgajada.
-------------------------------	---

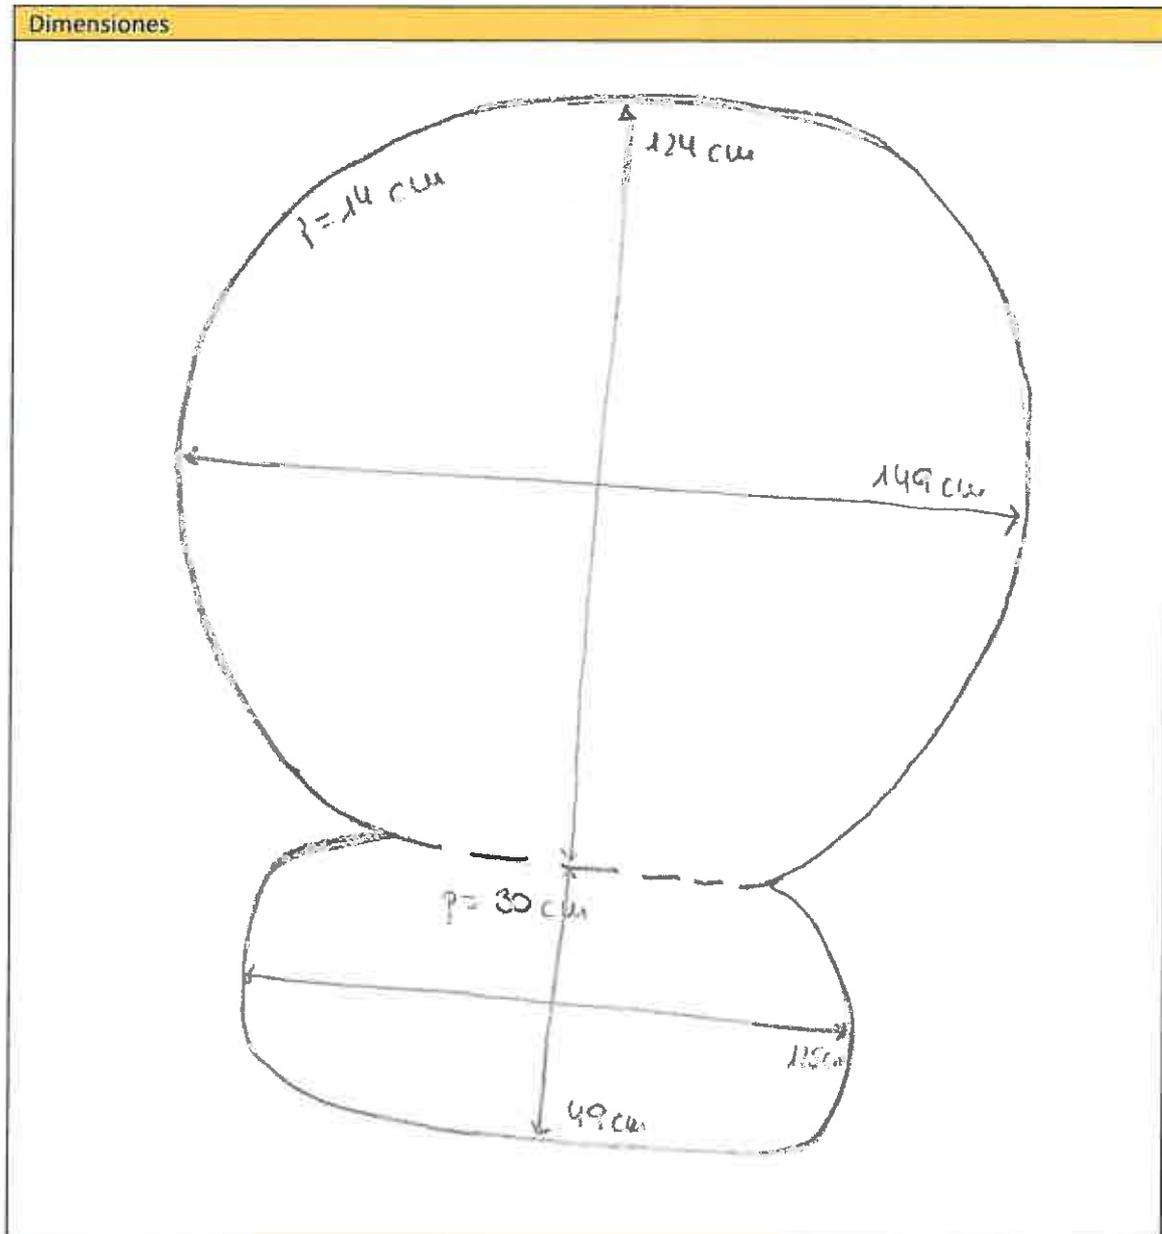
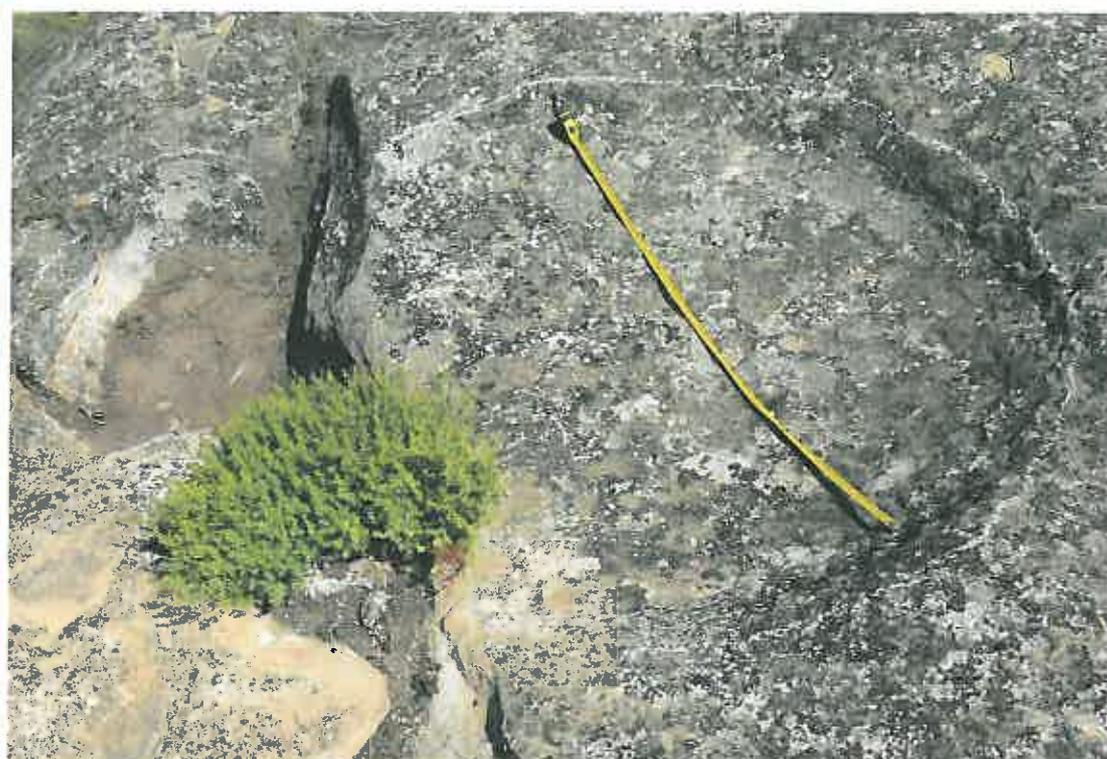
Fotografías

Municipio	San Vicente de la Sonsierra
Código del municipio	26412
Coordenada N	N 42º 34.846'
Coordenada W	W 002º 43.836'
Localización	Lagar sobre la pieza de Luis Díaz
Altura	630 m
Poligono	5
Parcela	70
Recinto	1
Tipología	
Descripción	Lagar pequeño formado por pileta y torco. La pileta tiene forma semiredondeada y poca profundidad. El torco se ha desprendido de la pileta. Tiene forma rectangular y es profundo.

Estado de conservación	Limpio, pero erosionado y partido.
------------------------	------------------------------------

Elementos singulares	En las inmediaciones se aprecian hendiduras que podrían hacer pensar que se colocaba alguna estructura en los mismos.
----------------------	---
