Inventario de Lagares

Nombre: La Canoca I

Municipio San Vicente de la Sonsierra

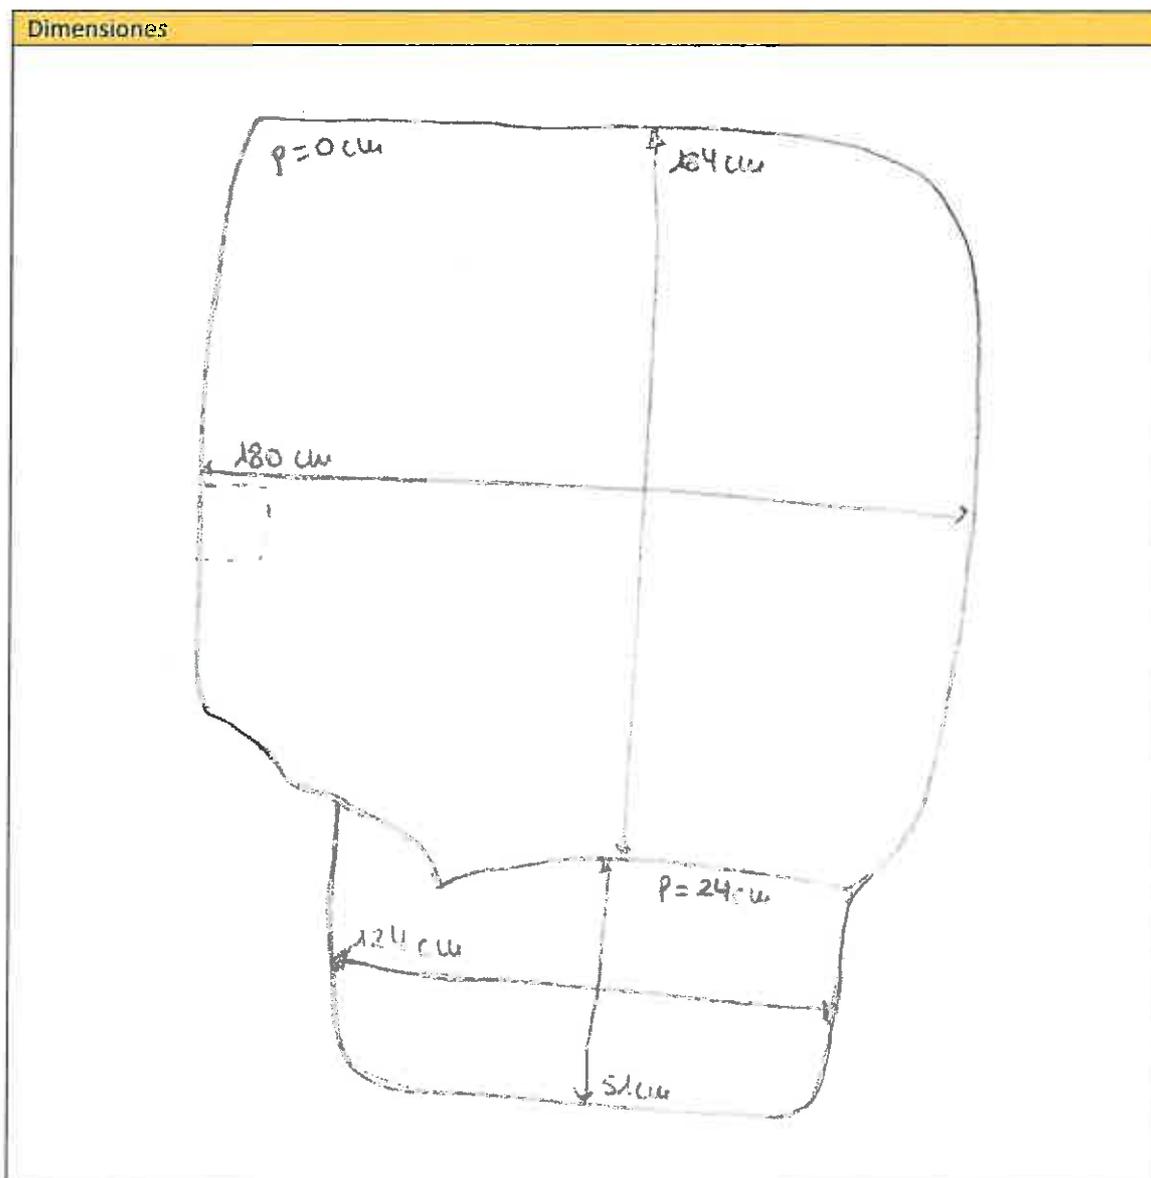
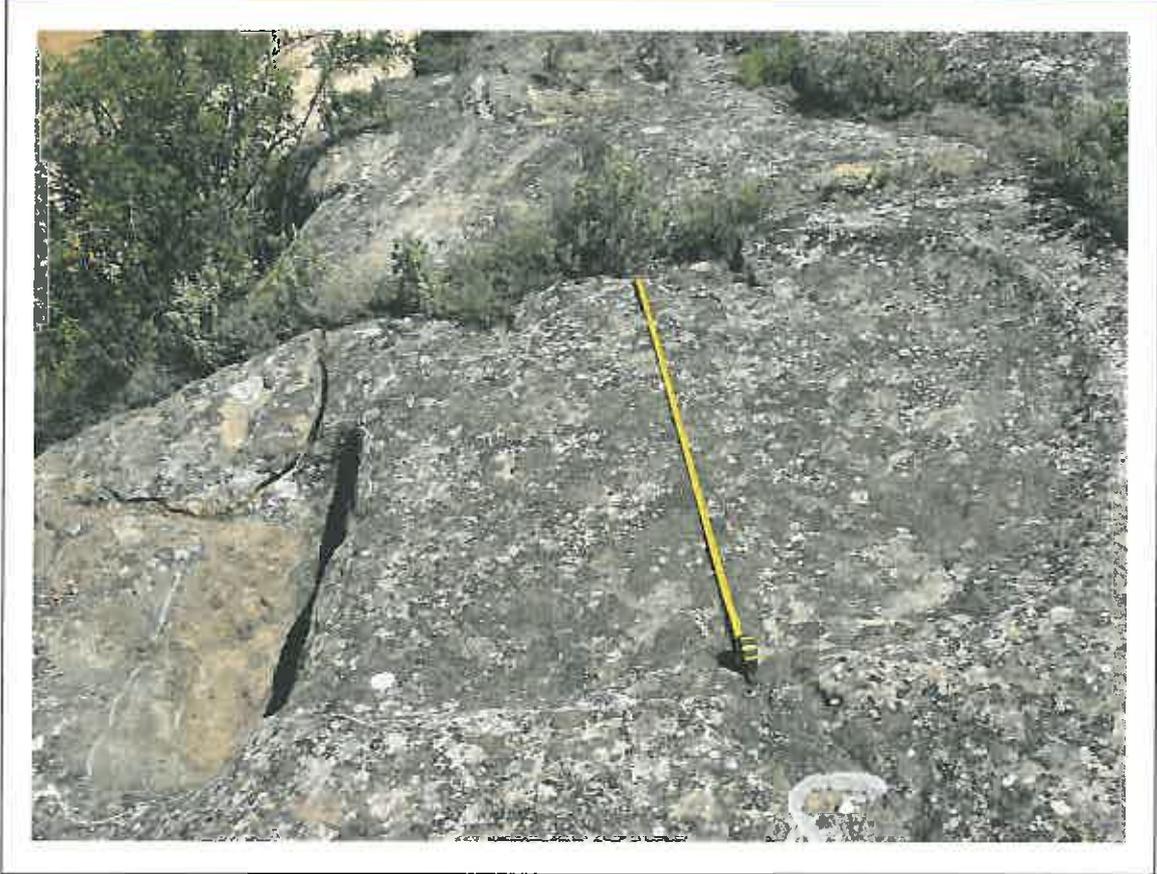
Fotografías

Descripción	Lagar formado por pileta y torco. La pileta es de gran tamaño y forma cuadrangular. Tiene poca profundidad, siendo mínima en algunas zonas. El torco tiene forma rectangular. Se está empezando a desgajar.
-------------	---

Estado de conservación	Limpio pero erosionado.
------------------------	-------------------------

Elementos singulares	En las inmediaciones se aprecian hendiduras que podrían hacer pensar que se colocaba alguna estructura en los mismos.
----------------------	---

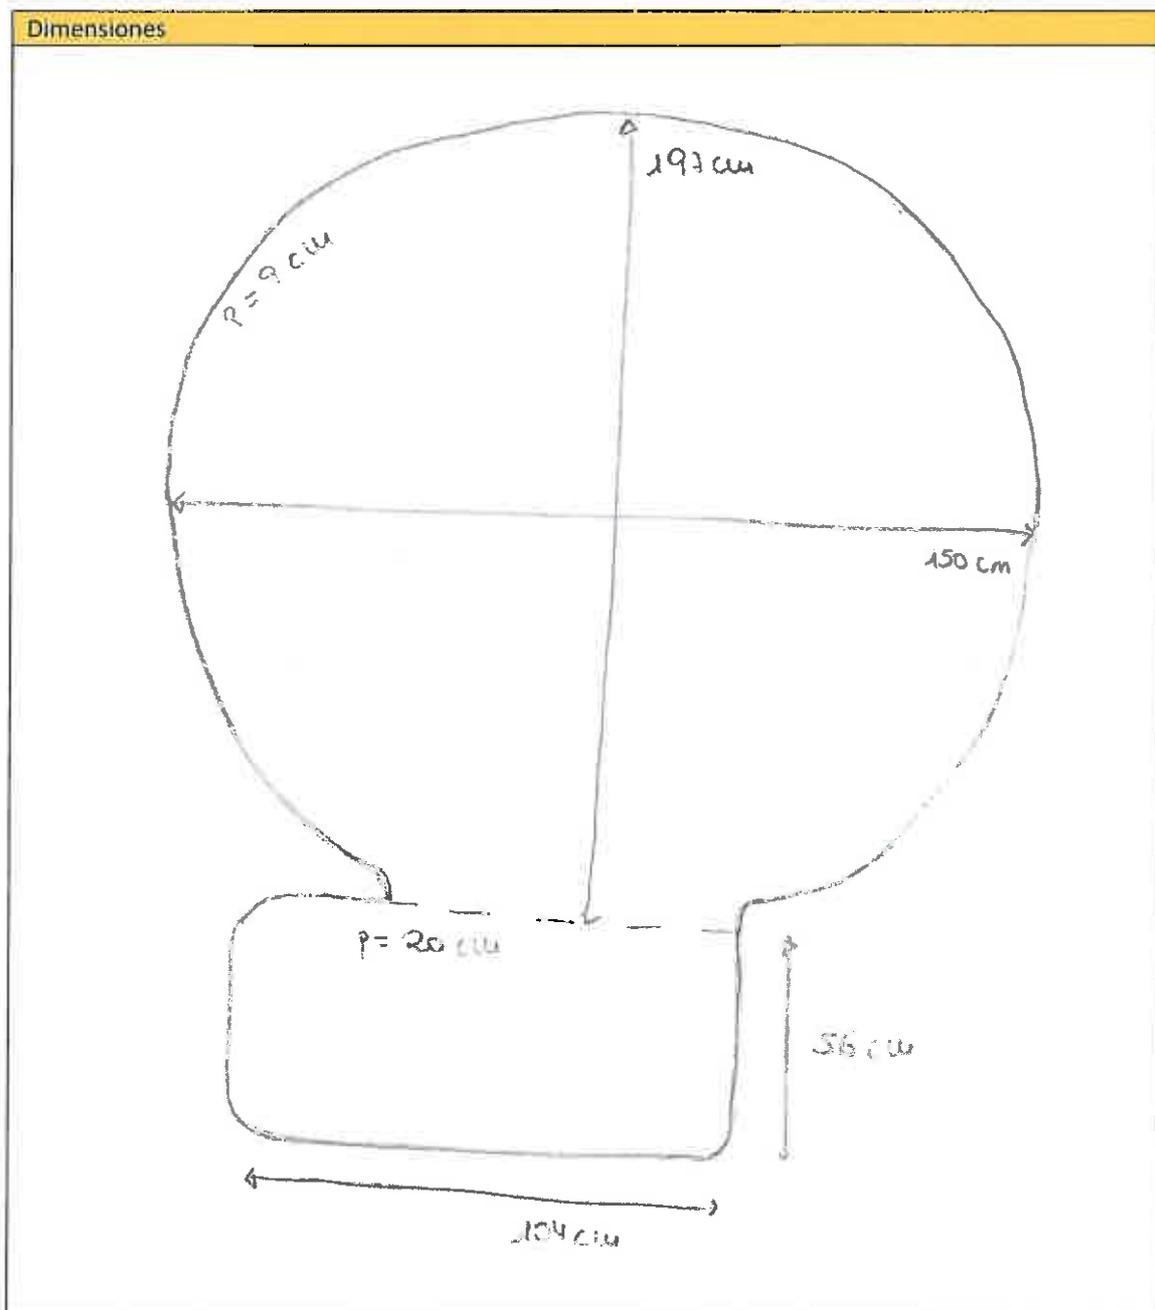
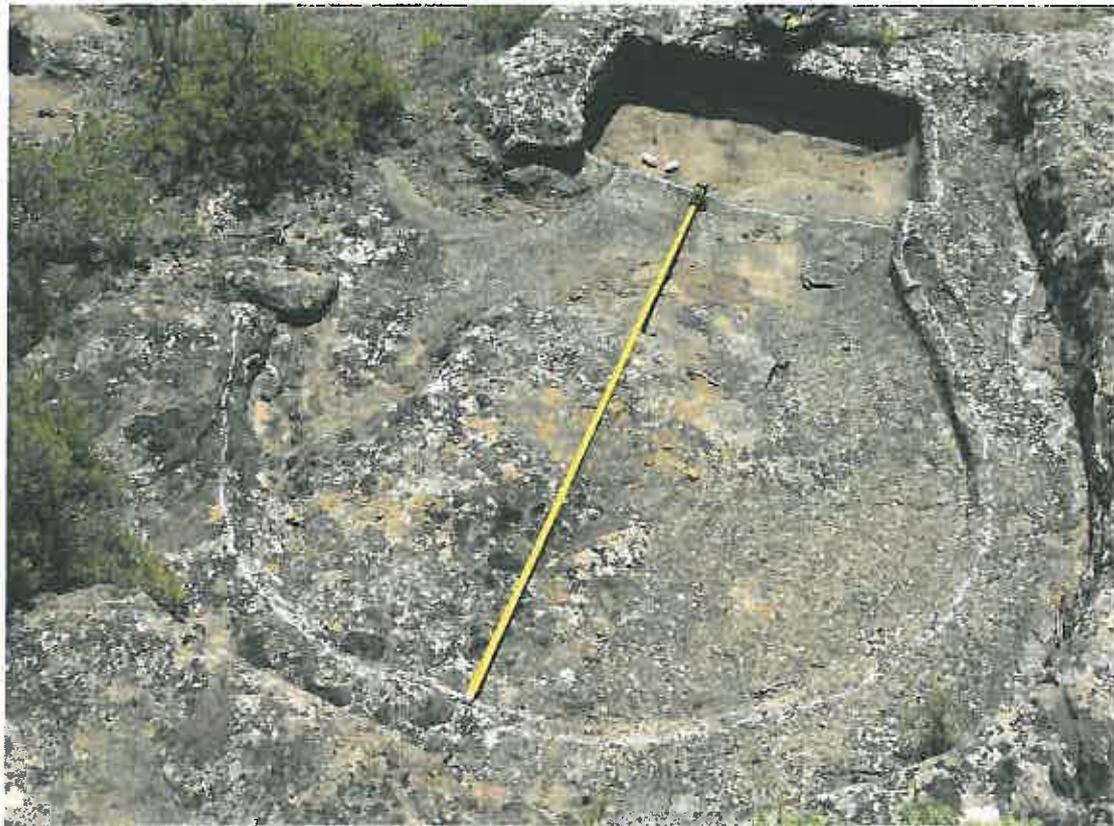
Fotografías

Descripción Lagar formado por pileta y torco. La pileta tiene forma circular y poca profundidad. Una parte del lateral ha desaparecido. El torco es rectangular.

Estado de conservación	Limpio pero erosionado. Falta parte de la piqueta y el torco comienza a agrietarse.
------------------------	---

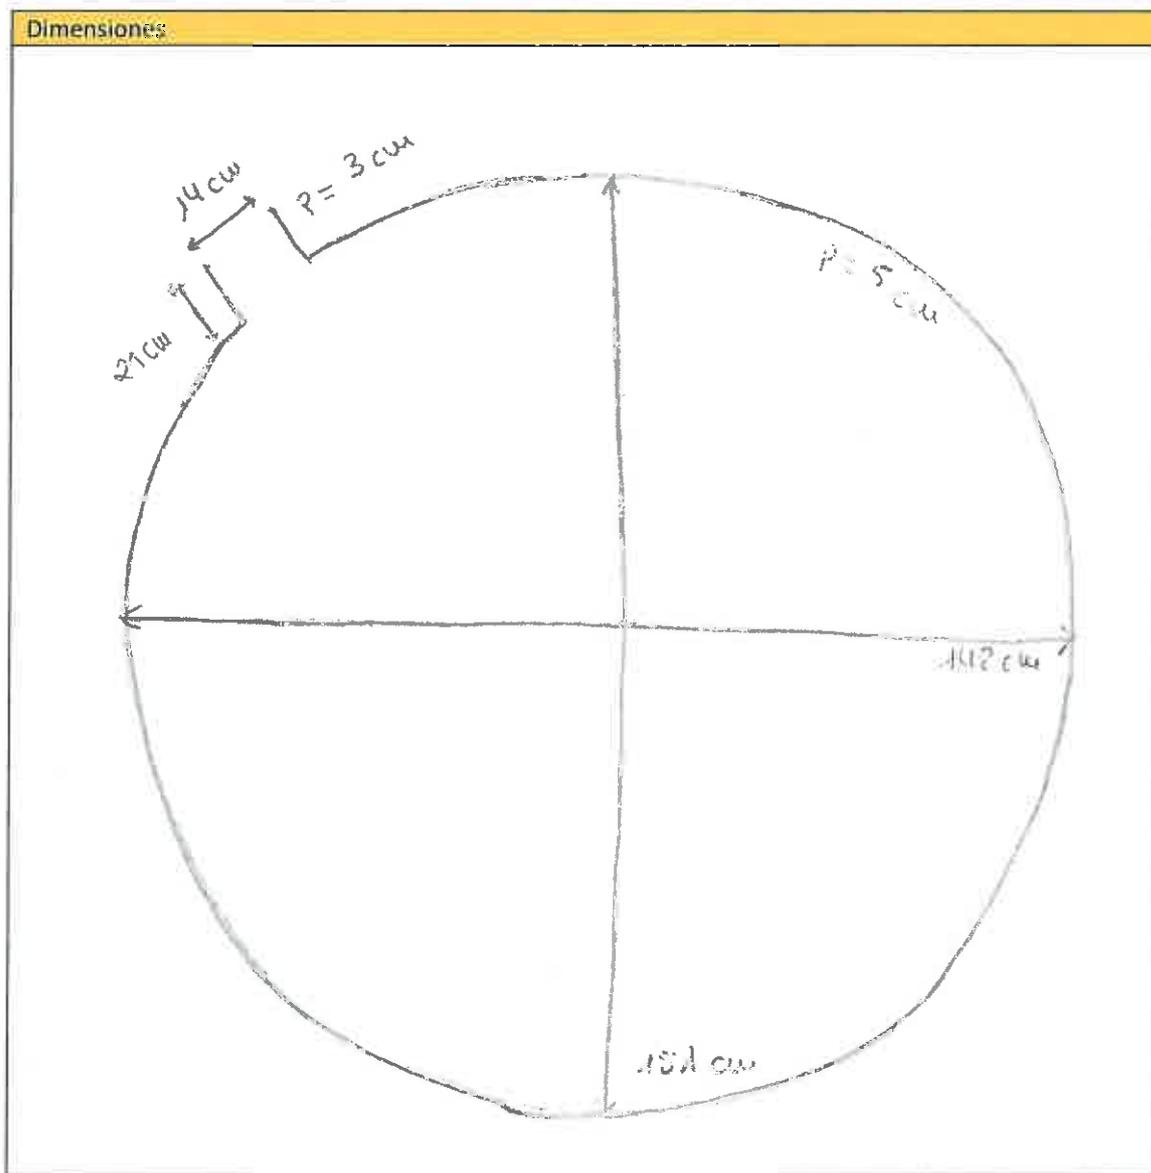
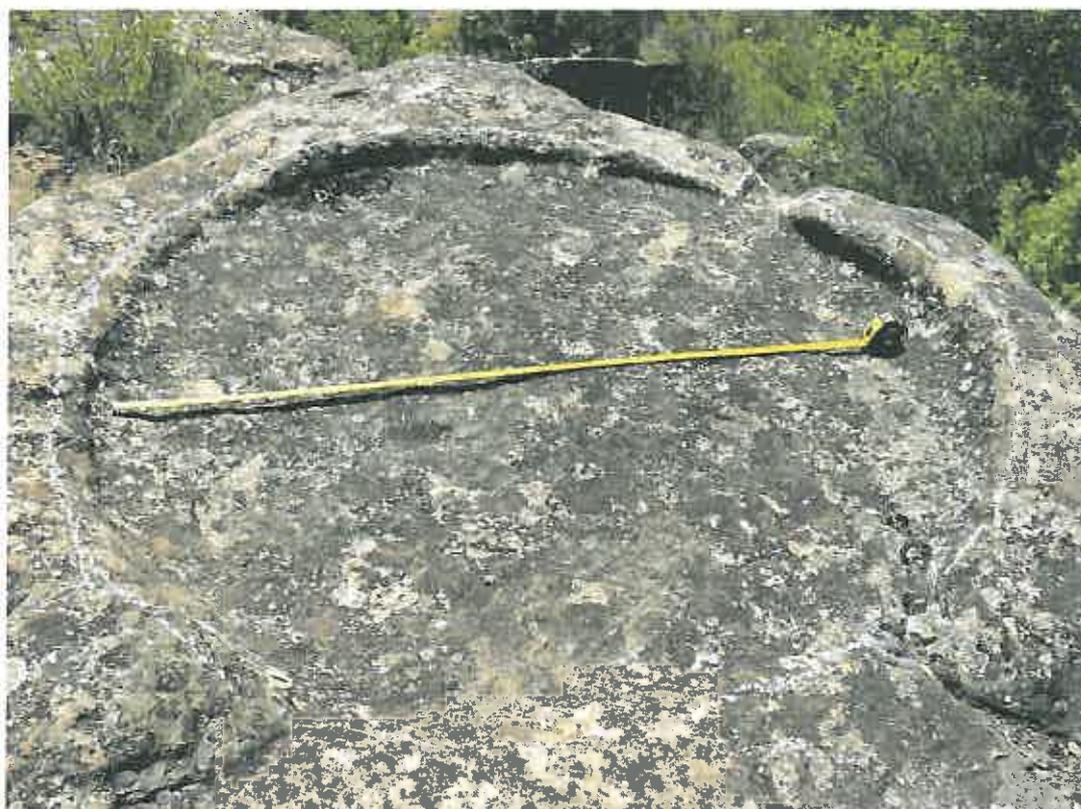
Fotografías

Descripción Lagar formado por pileta, de forma circular y poca profundidad, y un canal, que no se ve donde desemboca.

Estado de conservación	Limpio pero algo erosionado.
------------------------	------------------------------

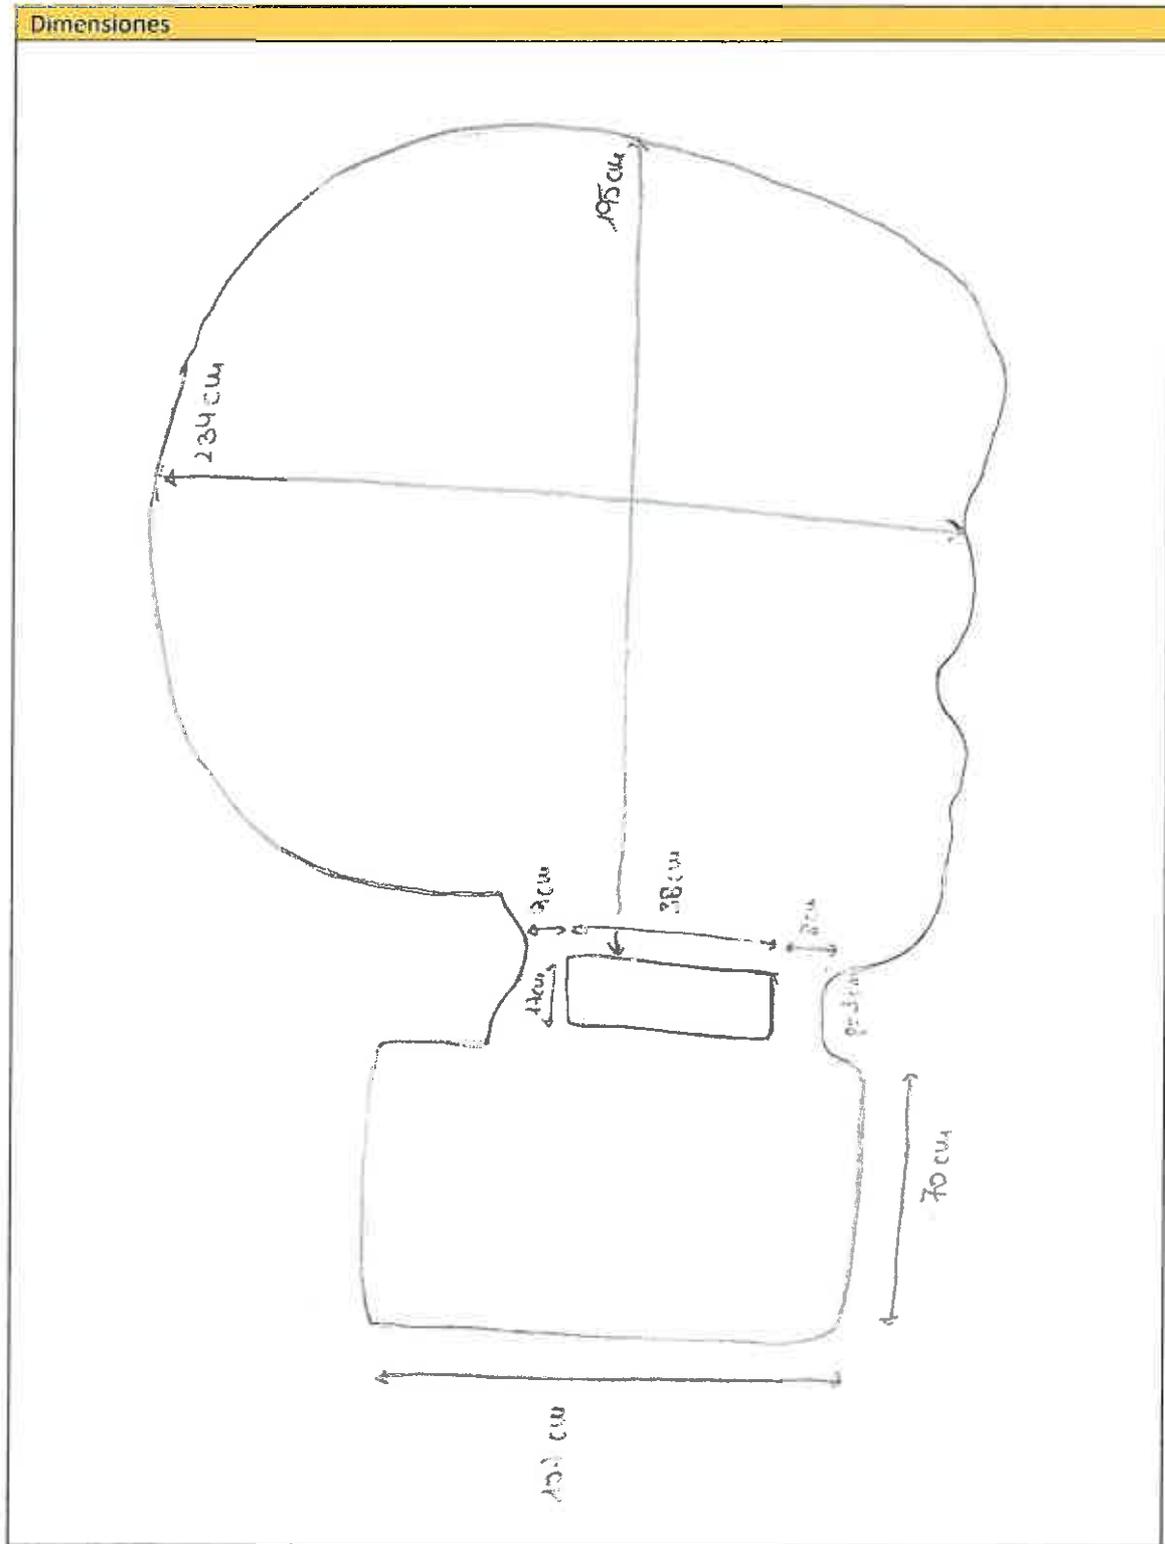
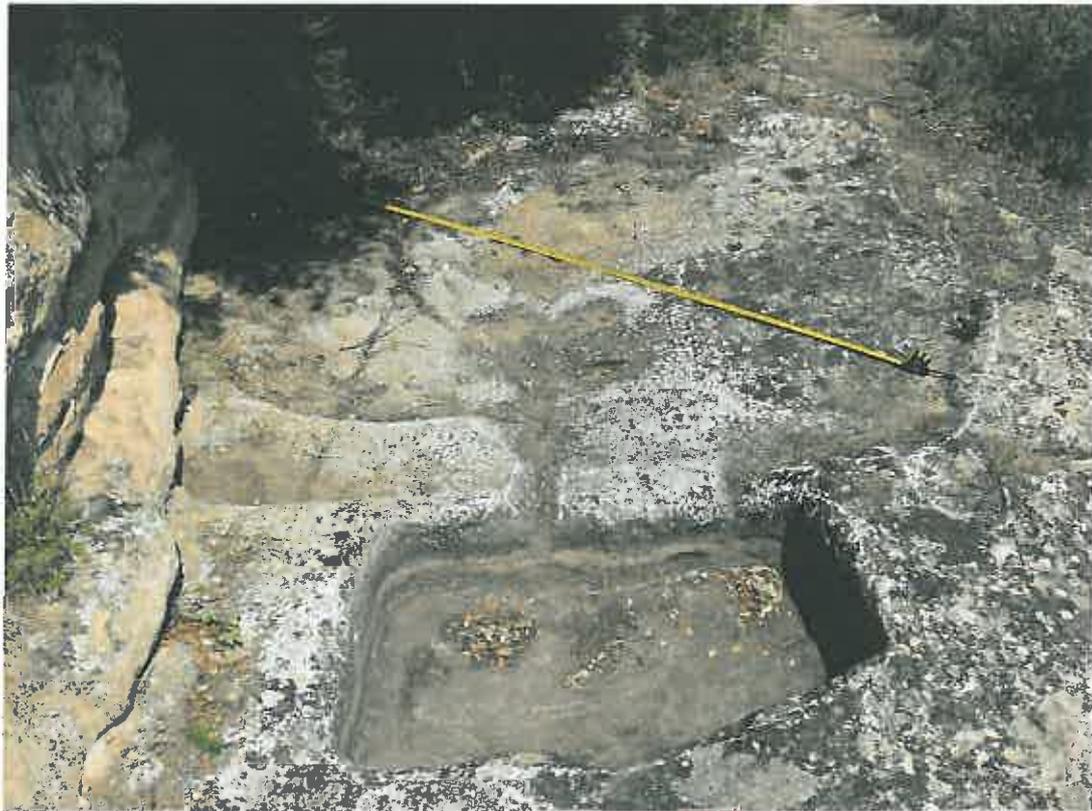
Fotografías

Descripción	Lagar formado por pileta, torco y dos canales. La pileta tiene forma casi circular y de muy poca profundidad. El torco tiene forma rectangular y profundo.
-------------	--

Estado de conservación	Limpio pero la pileta está erosionada.
-------------------------------	--

Elementos singulares	Se aprecia alguna hendidura en las inmediaciones, que podrían ser para apoyar algún tipo de estructura.
-----------------------------	---

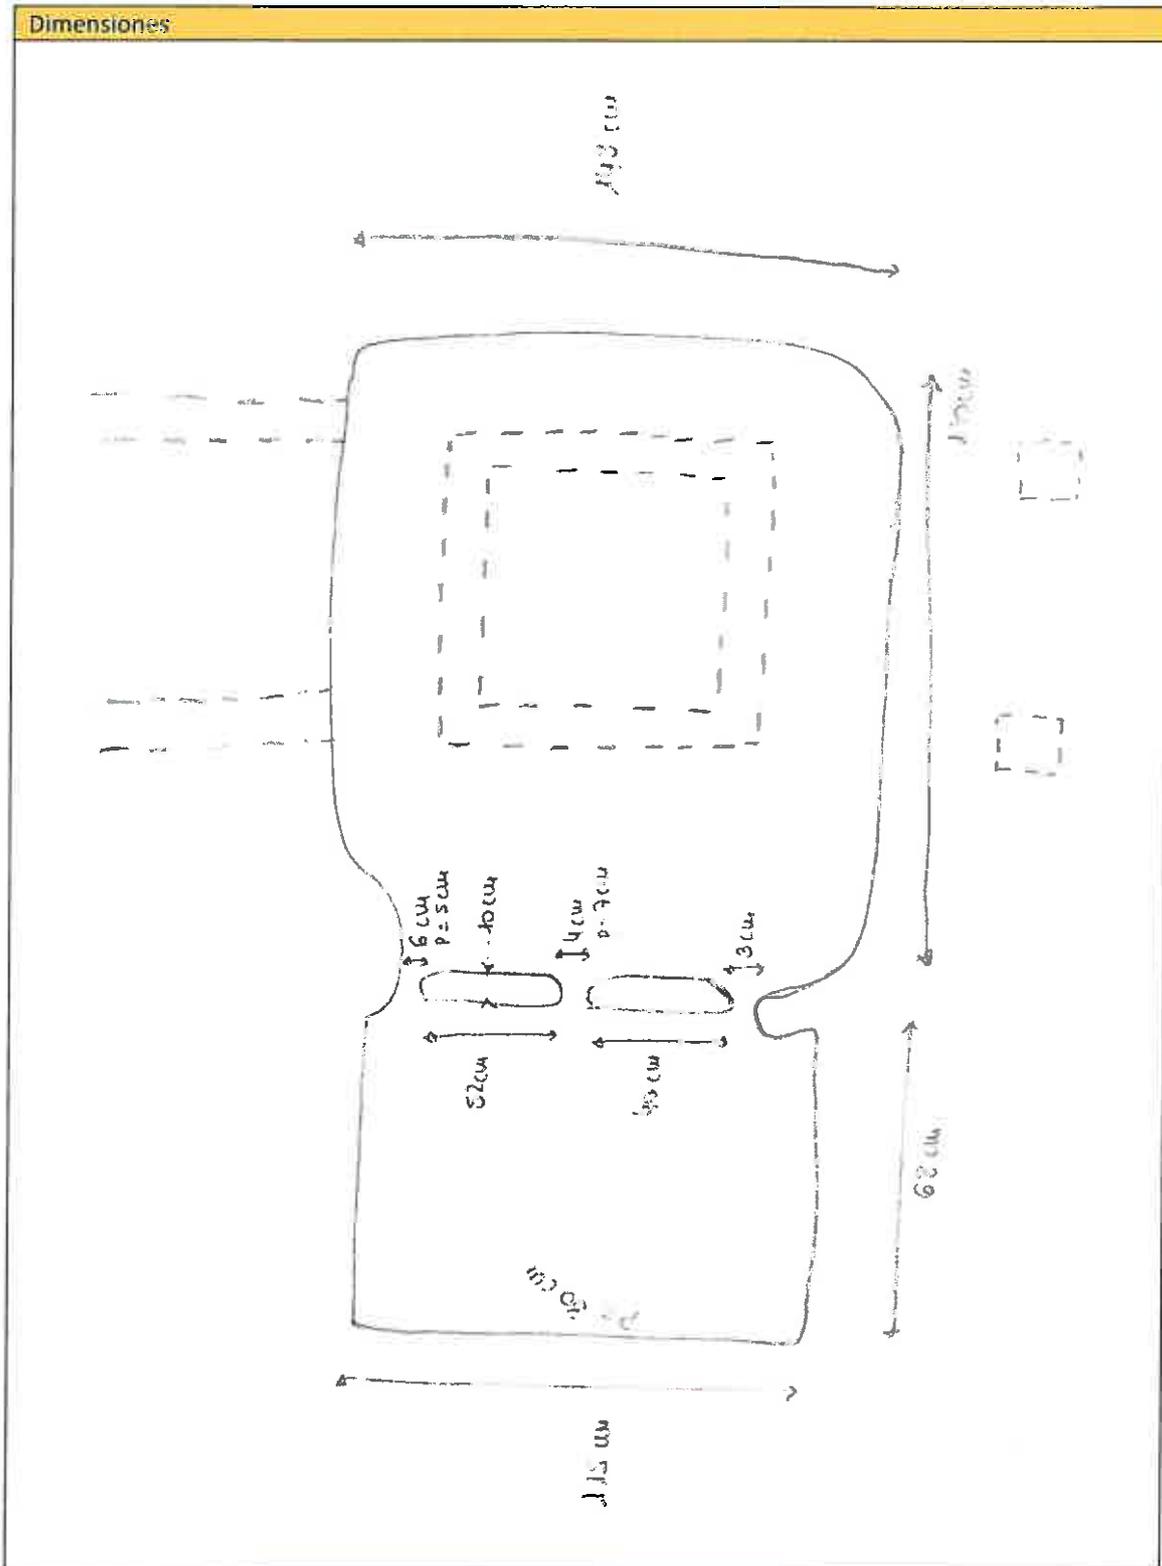
Descripción Lagar formado por pileta, tres canales y torco. La pileta tiene forma cuadrangular y poca profundidad. En el centro, se aprecia otra estructura cuadrangular, donde apoyaría alguna estructura. El torco es rectangular y profundo.

Estado de conservación	Limpio, aunque algo erosionado.
-------------------------------	---------------------------------

Elementos singulares	Se aprecian hendiduras en la roca para el apoyo de algún tipo de estructura.
-----------------------------	--

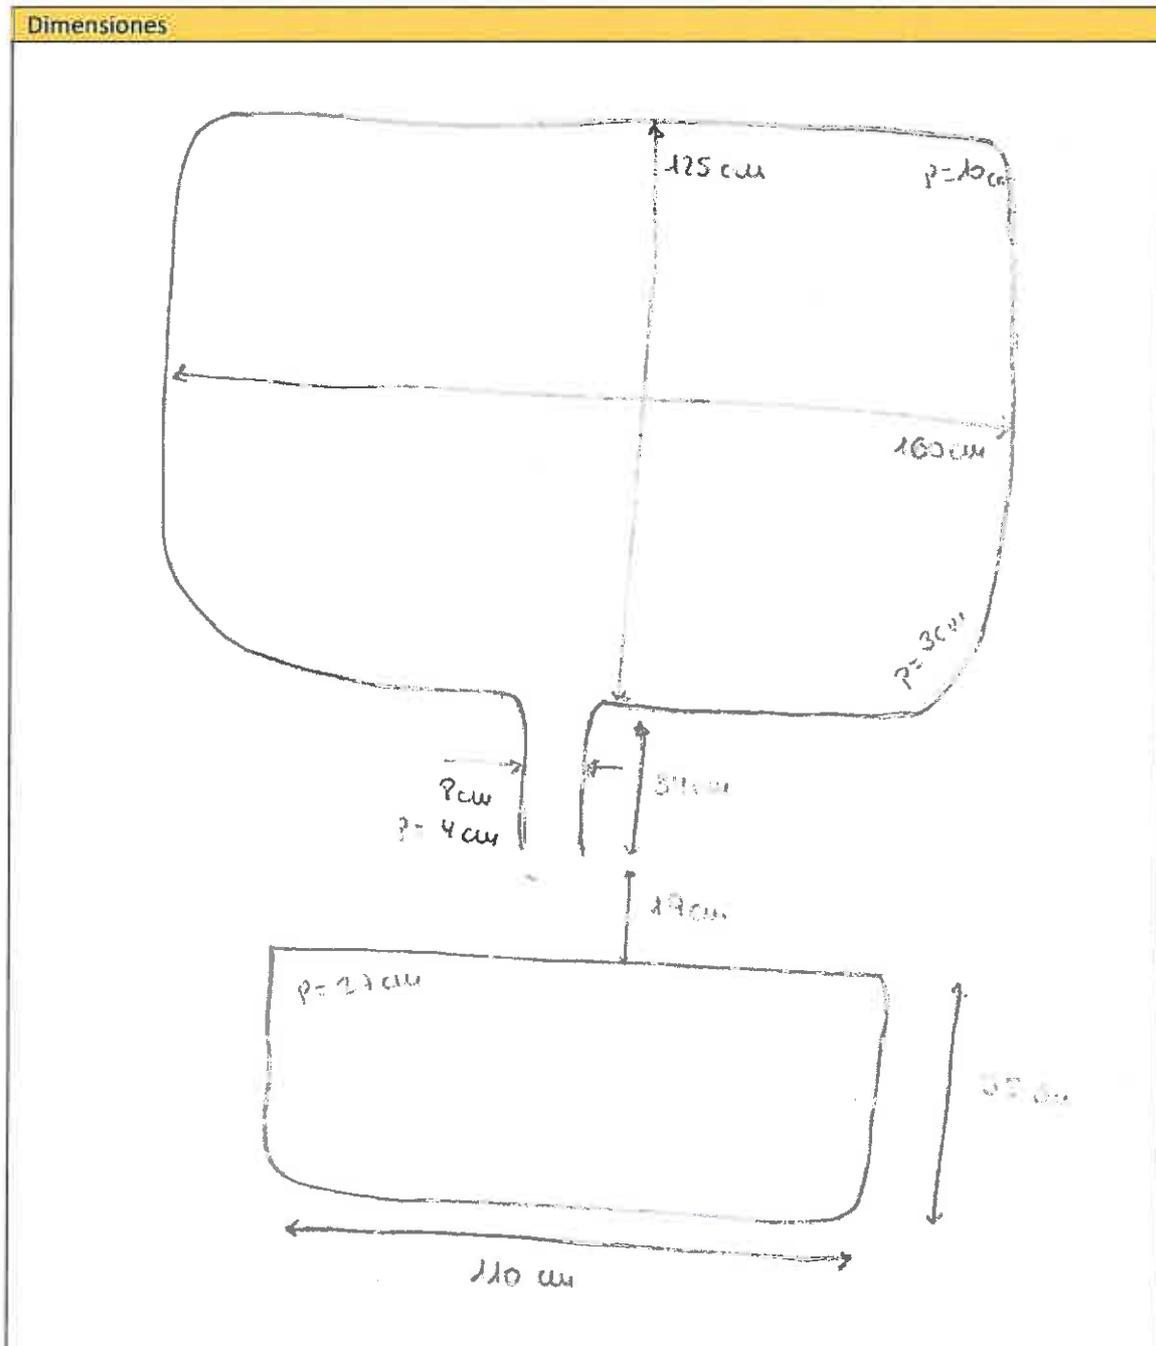
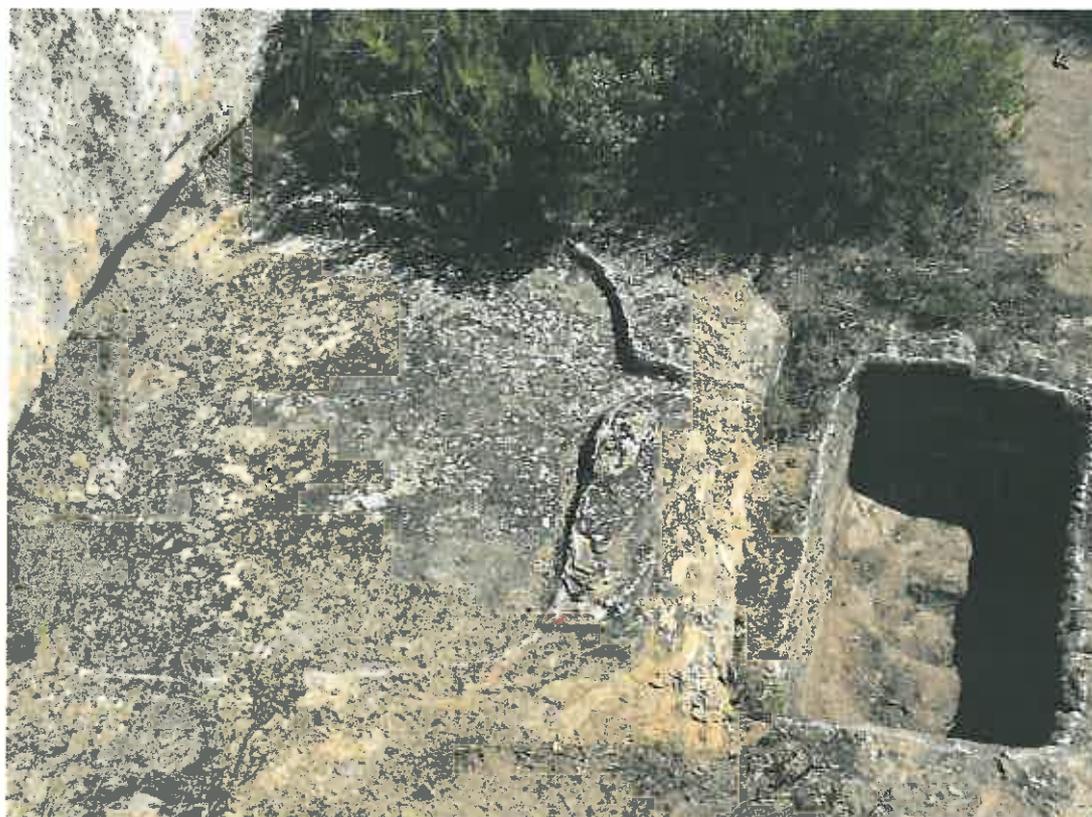
Nombre: **Zabala IV**

Lagar formado por pileta, canal y torco. La pileta tiene forma rectangular con las esquinas redondeadas, y poca profundidad. El canal es largo y no va directamente al torco, ya que tiene una separación de 19 cm. El torco es rectangular y bastante profundo.

Estado de conservación	Limpio y en buen estado.
------------------------	--------------------------

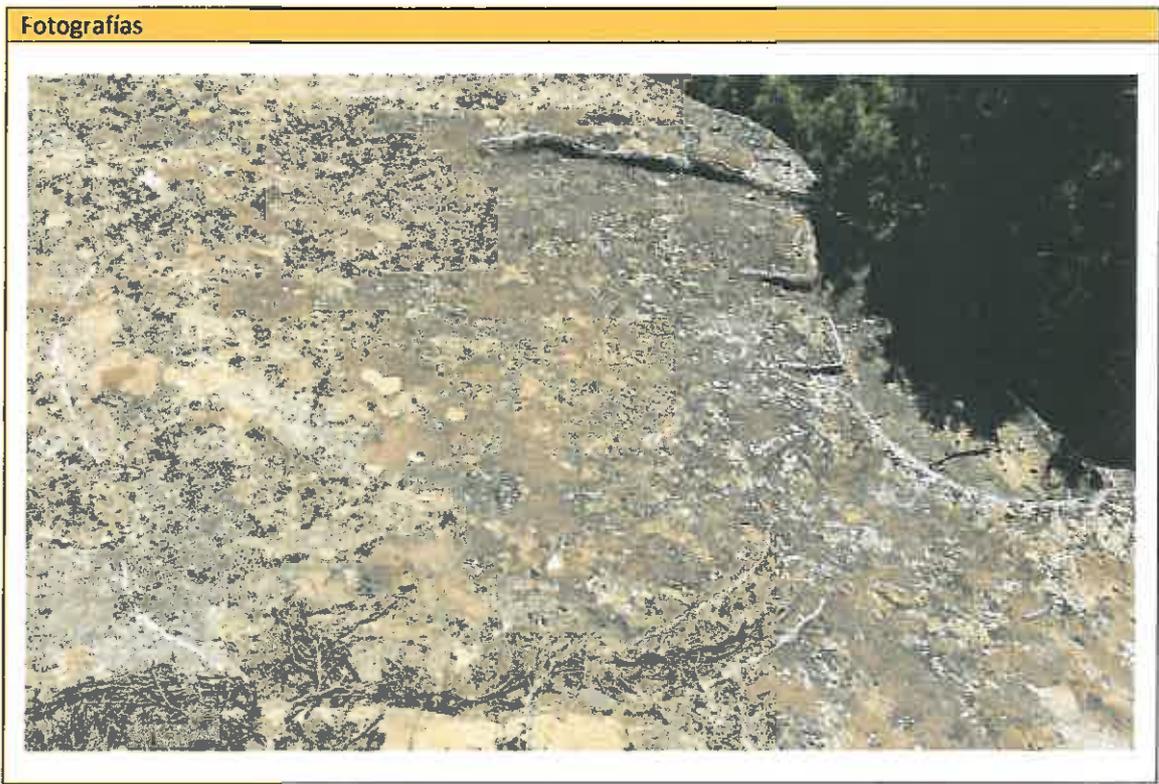
Nombre: Zabala V a

Lagar con pileta, 3 canales bien diferenciados que van a dar a un torco, y un cuarto canal que va a dar a otro pequeño torco, que estaría situado junto al anterior. La pileta es de grandes dimensiones y de forma irregular, casi circular, aunque por la erosión hay partes que no se aprecian perfectamente. El torco tiene forma casi ovalada y distintas profundidades.

Estado de conservación	Limpio pero erosionado.
-------------------------------	-------------------------

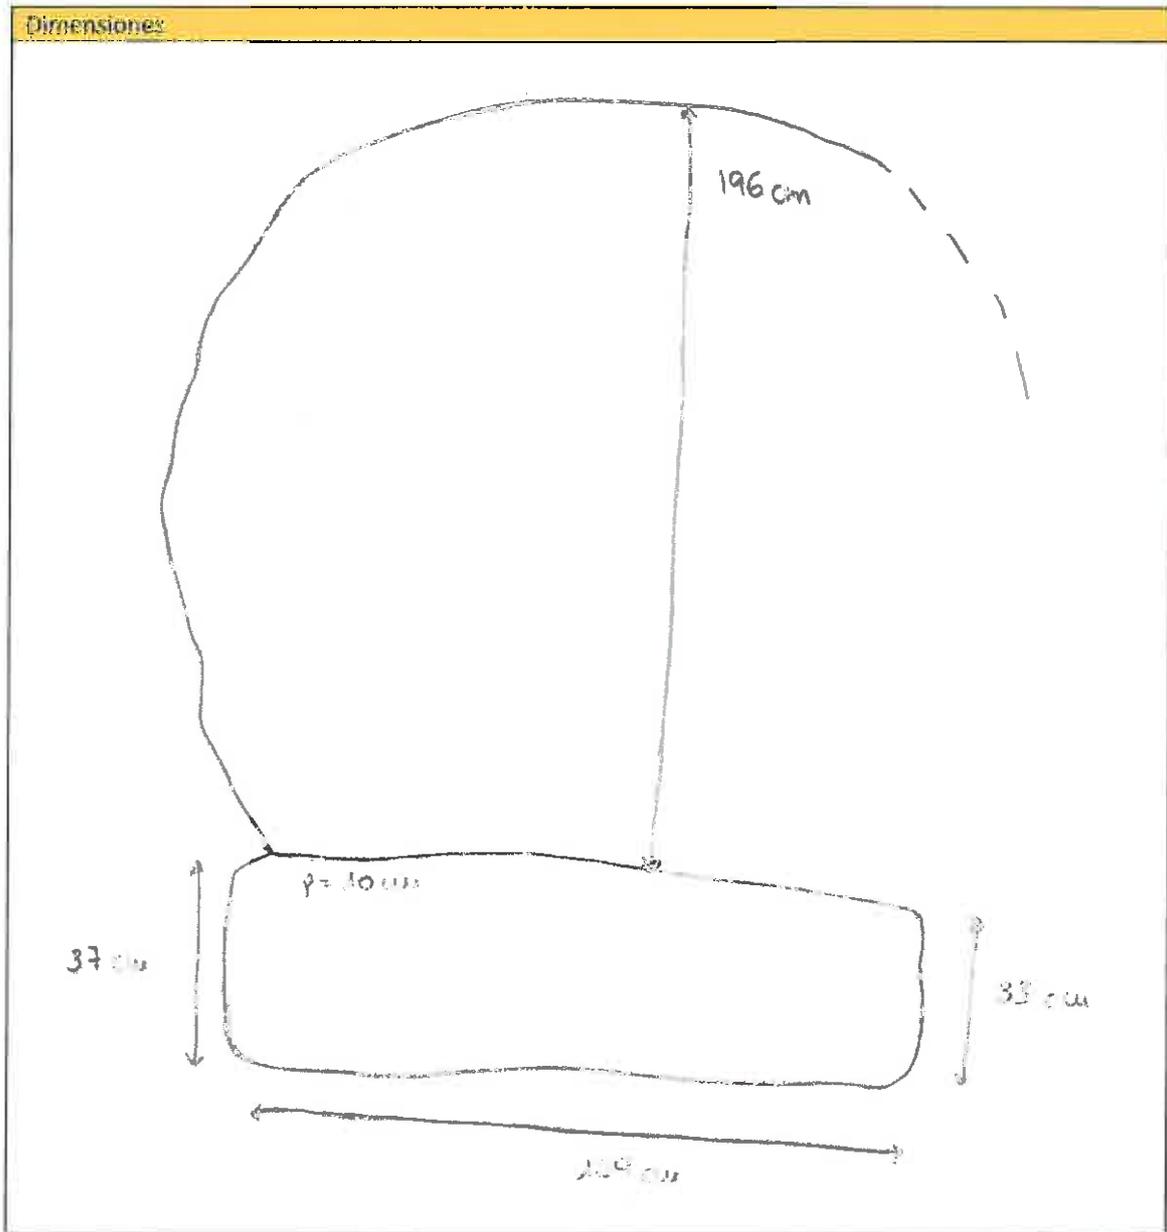
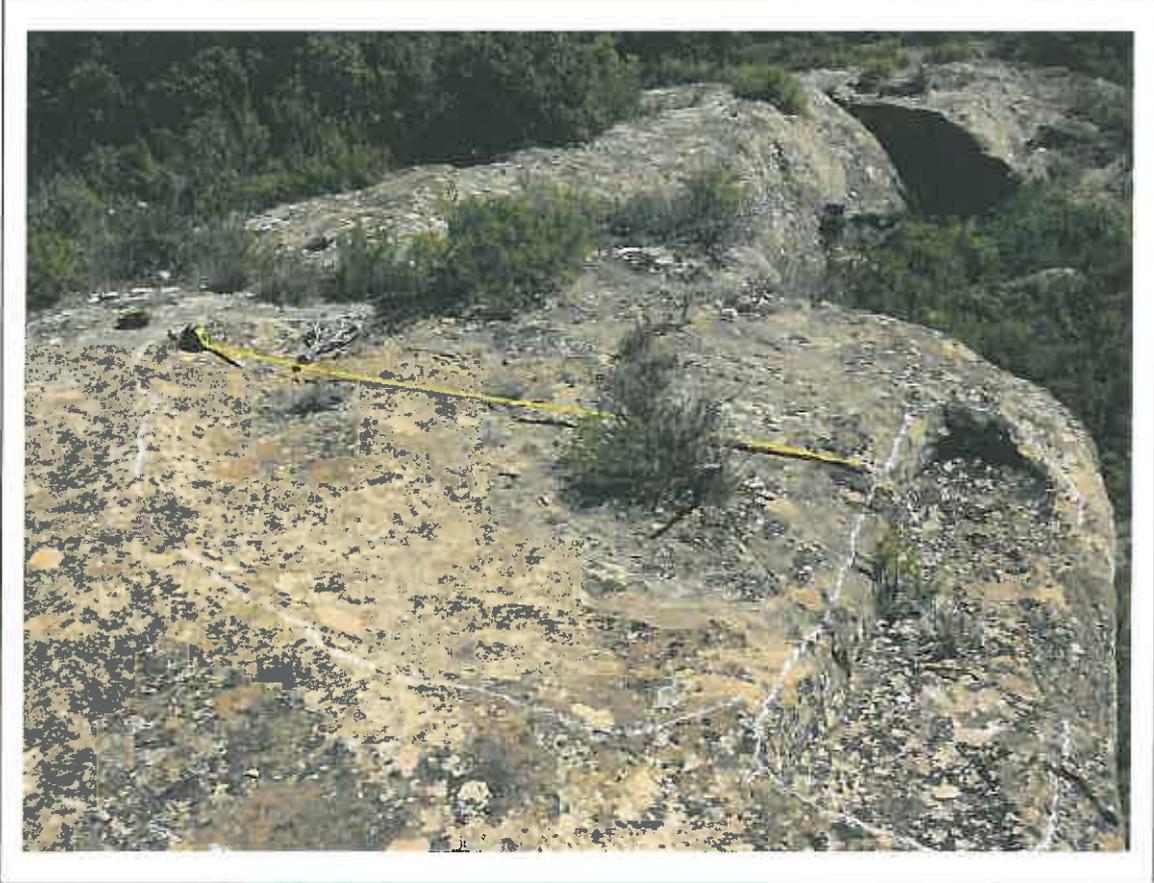
Nombre: Zabala V b

Municipio	San Vicente de la Sonsierra
Código del municipio	26412
Coordenada N	N 42º 34.757'
Coordenada W	W 002º 43.885'
Localización	Lagar junto al lagar de zabala V a.
Altura	608 m
Polígono	5
Parcela	119
Recinto	1
Tipología	
Descripción	Lagar formado por pileta y torco. El torco tiene forma rectangular, siendo muy largo y estrecho. La pileta parece que tenga forma circular, pero debido a la erosión, parte de la misma no se distingue.

Estado de conservación	Bastante limpio pero con algún matorral. Erosionado y con capas de la roca sueltas.
------------------------	---

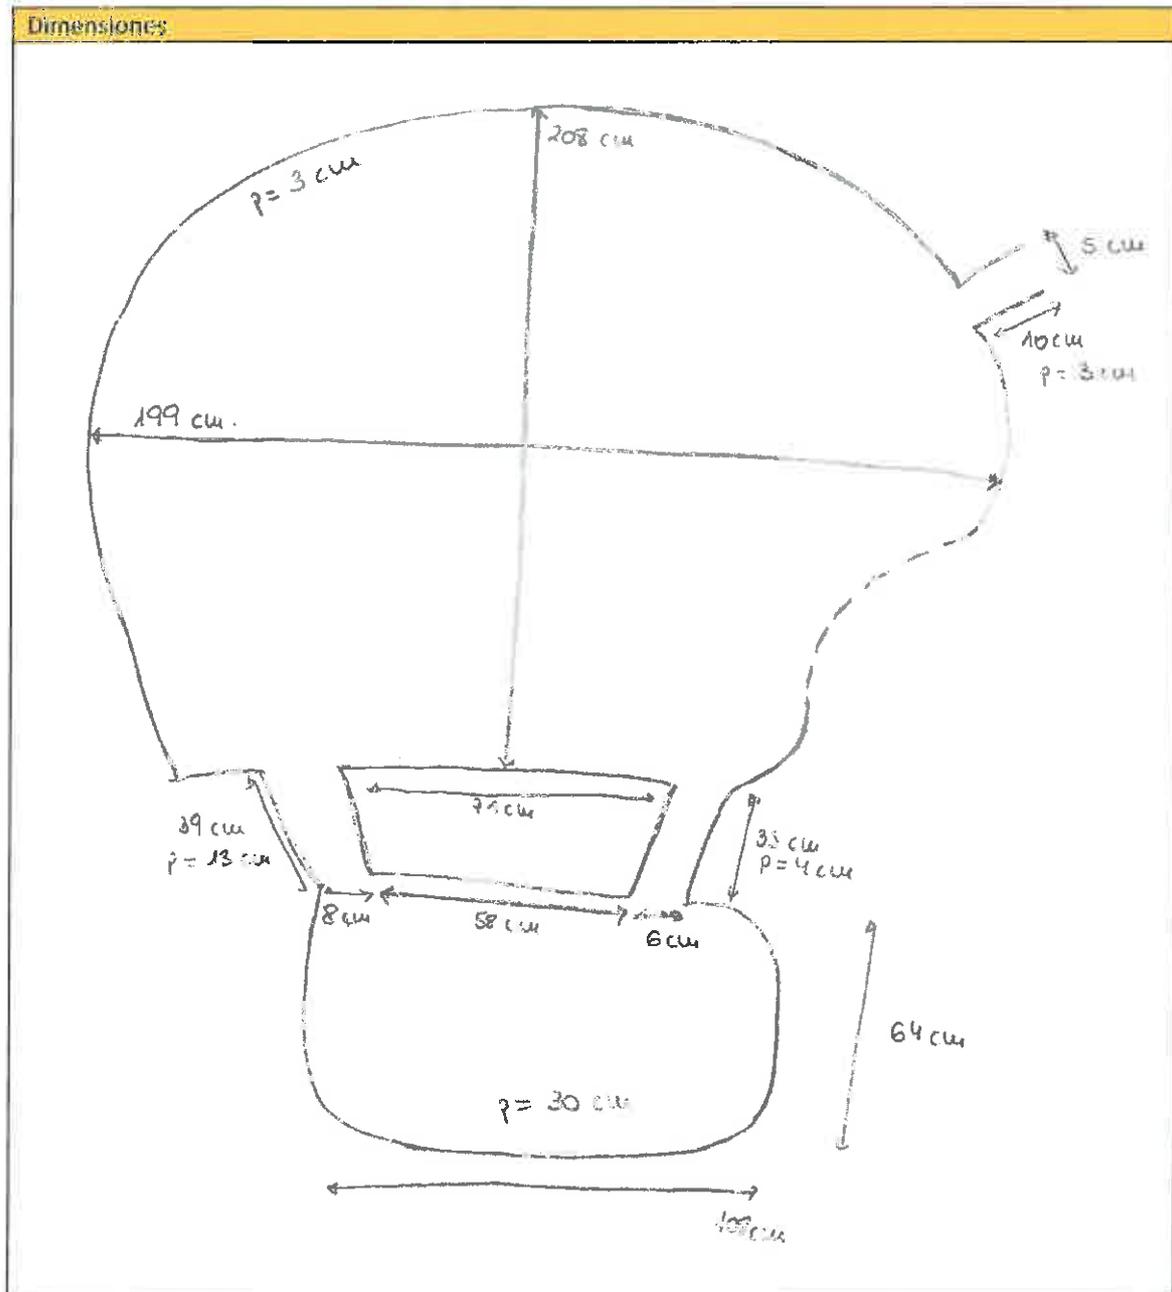
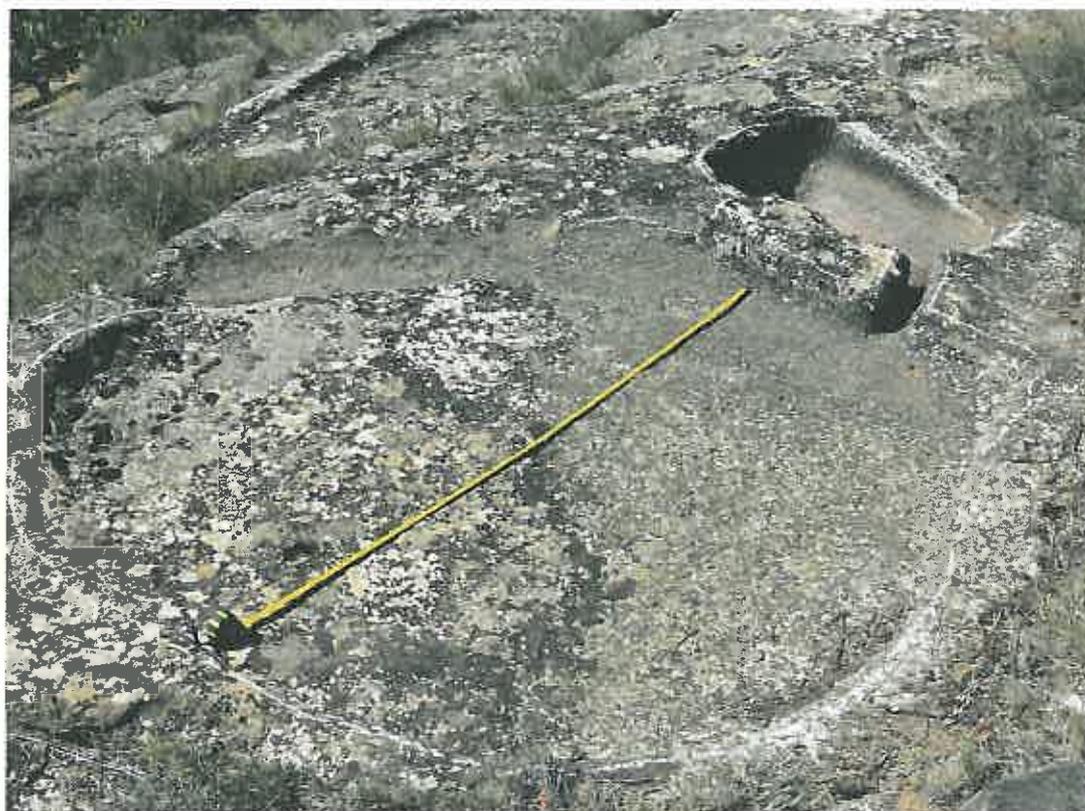
Nombre: San Andrés I a

Descripción	Lagar formado por pileta, 3 canales y torco. La pileta tiene forma irregular, asemejándose a circular. Tiene 2 canales principales, que vierten el mosto al torco, que es rectangular y profundo. El tercer canal, situado en la parte superior derecha, serviría de conexión con otro lagar que alimentase a este.
-------------	---

Estado de conservación	Limpio y buen estado.
------------------------	-----------------------

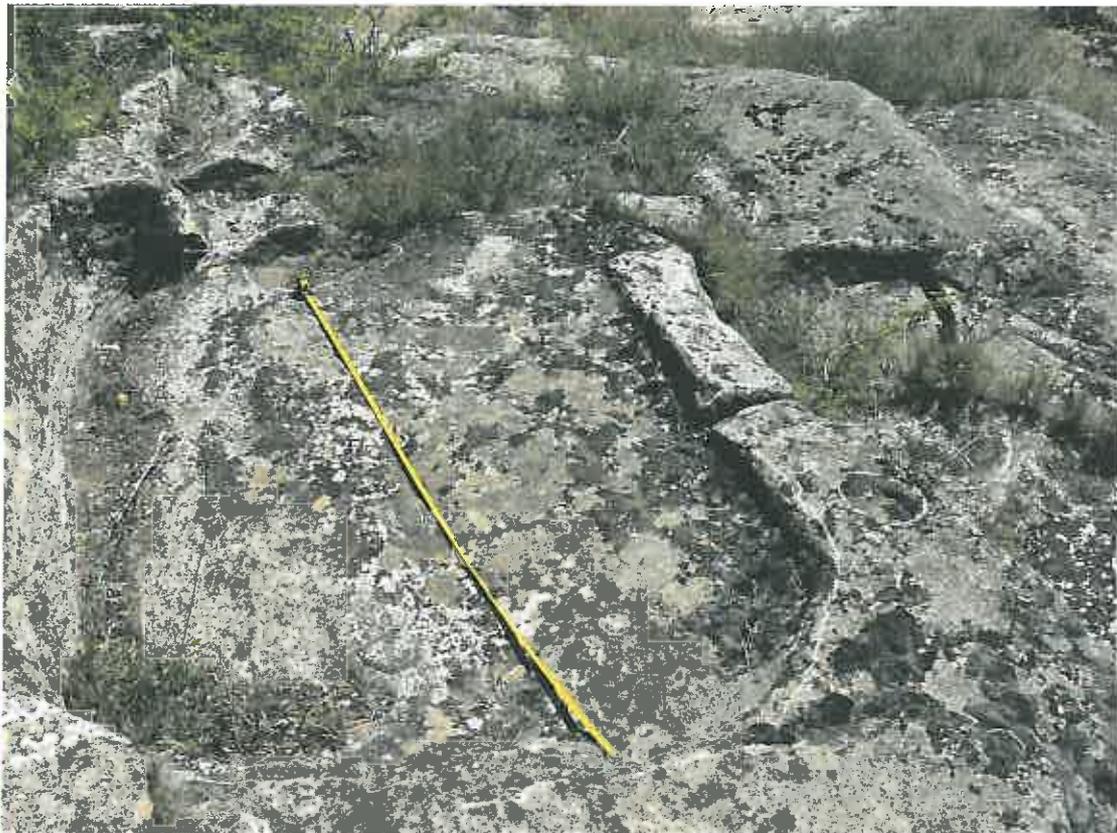
Nombre: **San Andrés I b**

Municipio	San Vicente de la Sonsierra
Código del municipio	26412
Coordenada N	N 42º 34.339'
Coordenada W	W 002º 44.605'
Localización	Lagar junto al la.
Altura	522 m
Polígono	4
Parcela	428
Recinto	1
Tipología	
Descripción	Lagar formado por pileta, con forma rectangular y distintas profundidades, 2 canales de similar tamaño, que desembocan en un torco, también rectangular y de poca profundidad.
