Inventario de Lagares

Nombre: La Canoca I

Municipio San Vicente de la Sonsierra

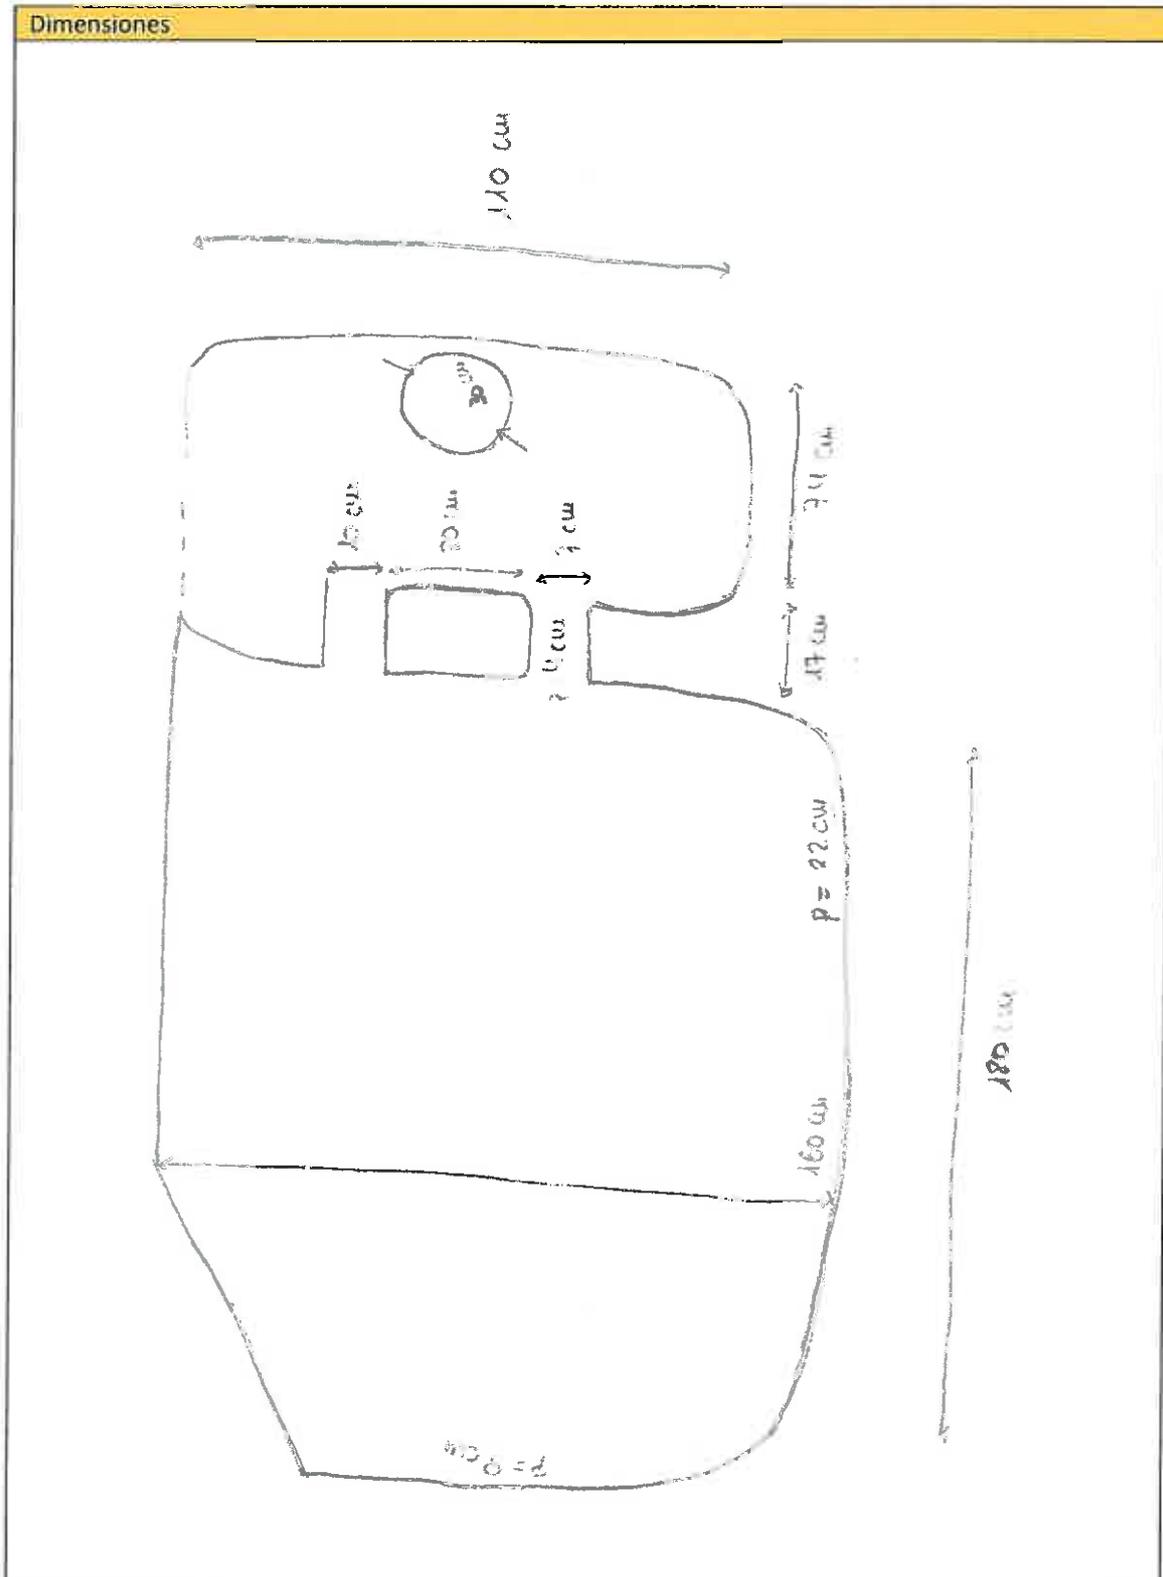
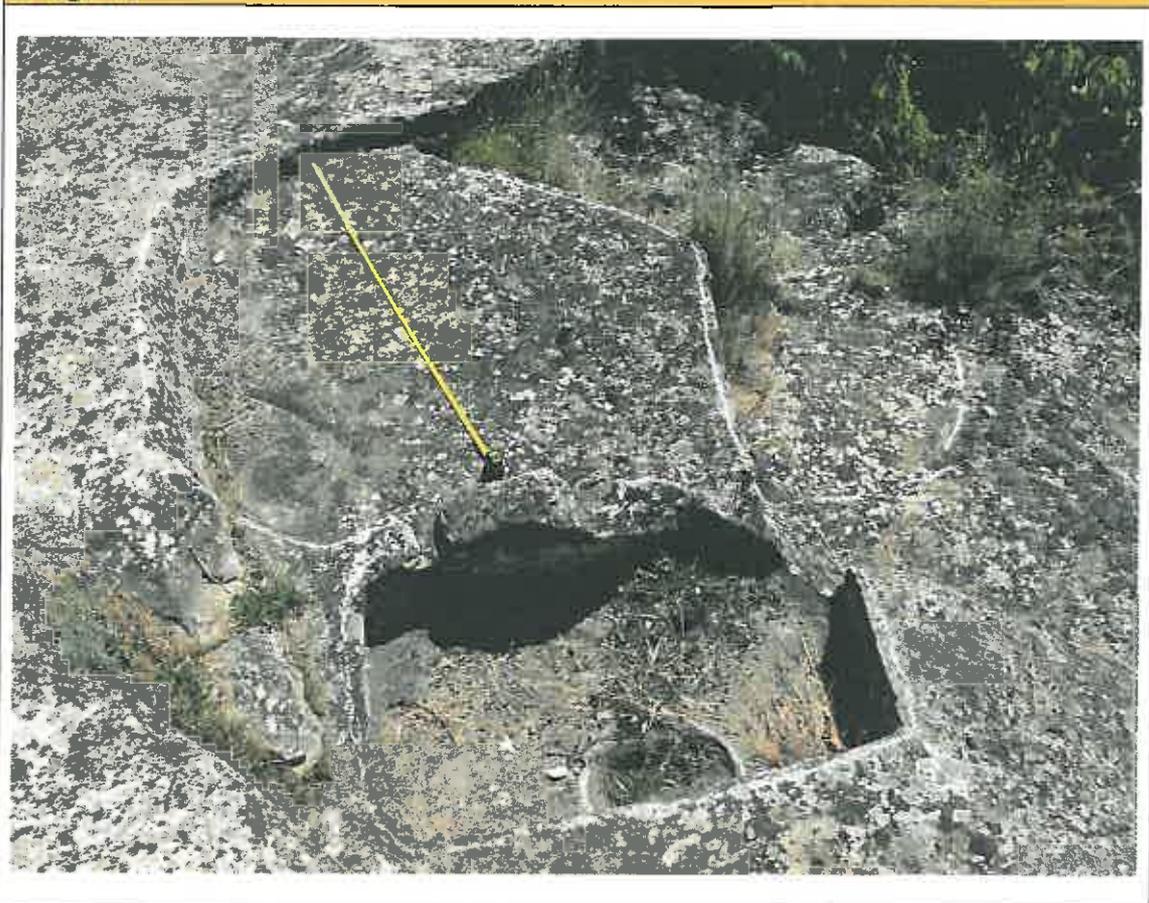
Nombre: San Andrés I c

Descripción	<p>Lagar formado por pileta, 2 canales y torco. La pileta no está completa, pero parece asemejarse a una forma cuadrangular con distintas profundidades. Los dos canales desembocan en un torco de forma rectangular, que en su interior tiene un "pato" de 4 cm de profundidad y con un orificio de salida. El torco además está abierto en un lateral corto, dando a otra capa de la propia roca.</p>
-------------	---

Estado de conservación	Limpio, salvo el torco, que está más sucio. Buen estado salvo la zona que falta.
-------------------------------	--

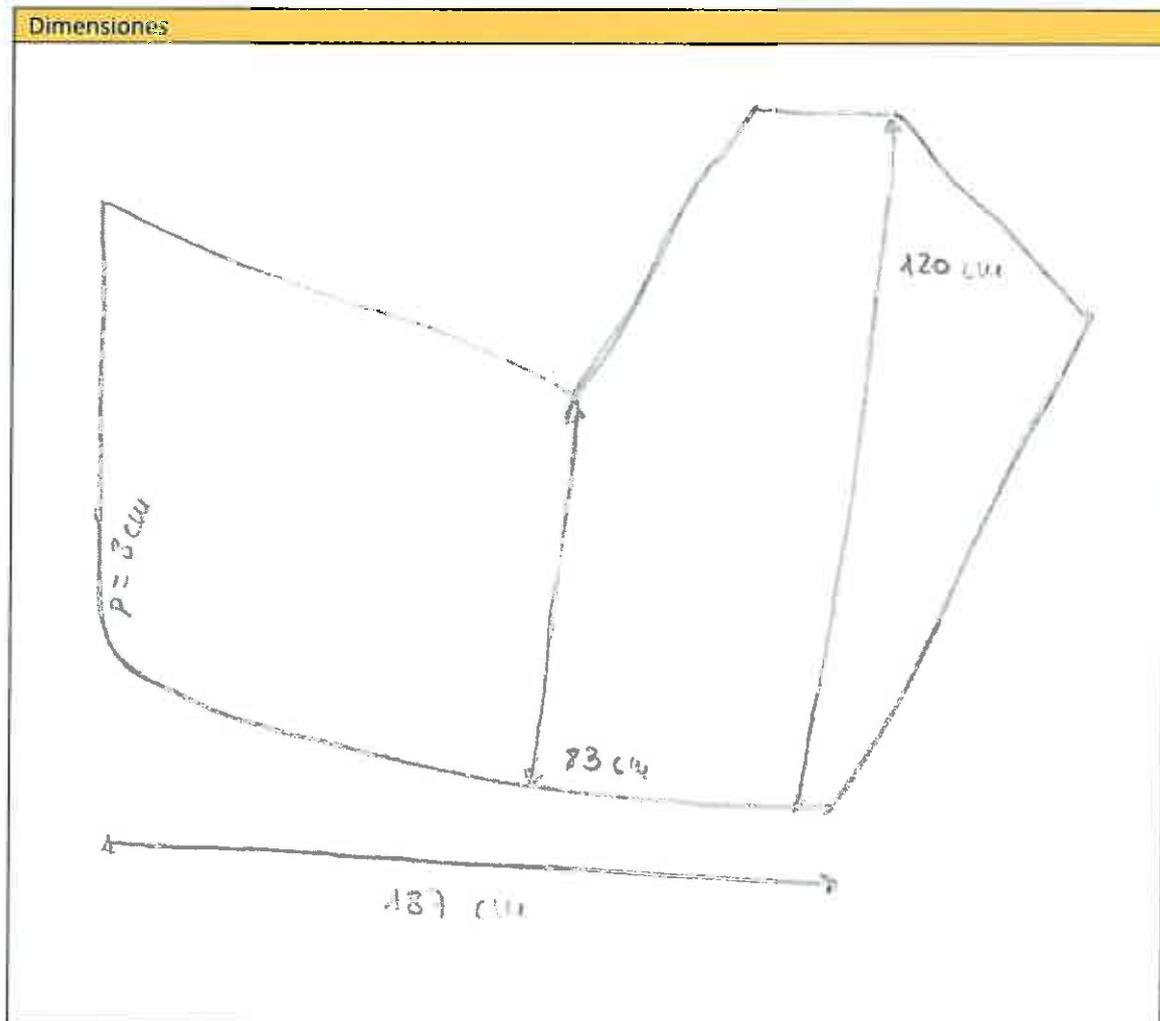
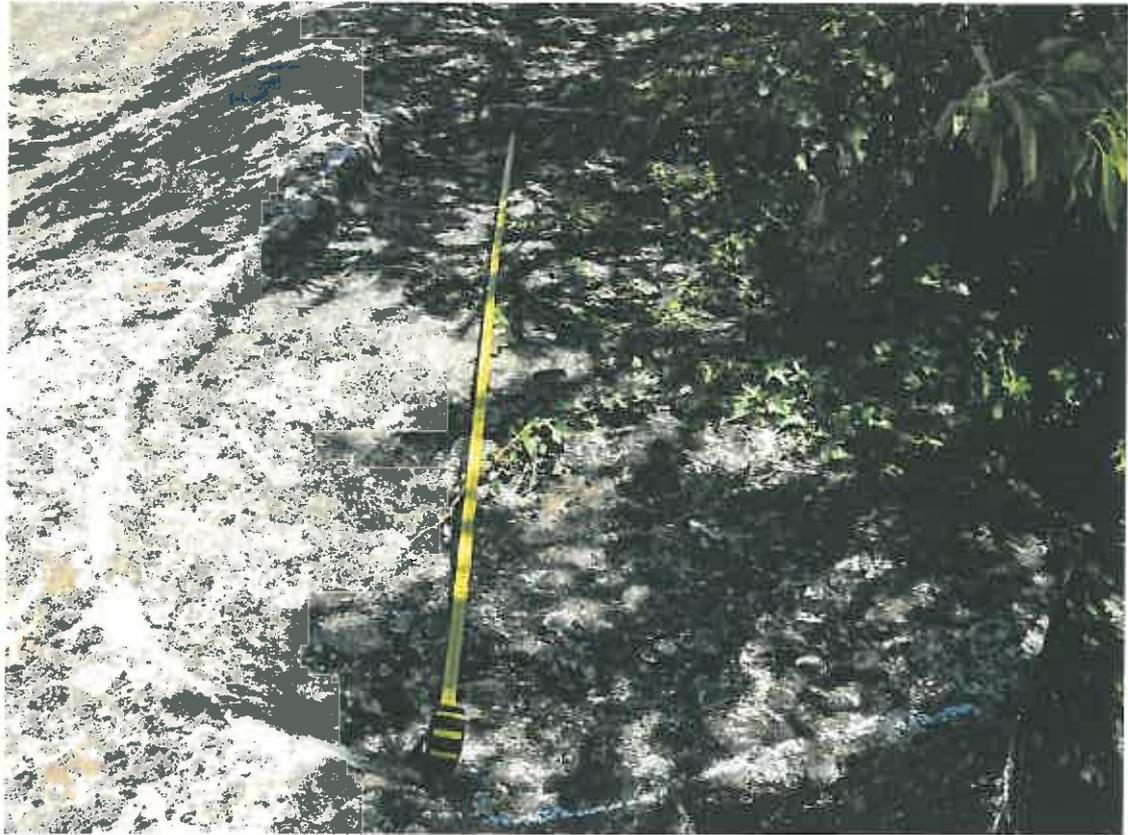
Nombre: San Andrés I d

Municipio	San Vicente de la Sonsierra
Código del municipio	26412
Coordenada N	N 42º 34.343'
Coordenada W	W 002º 44.611'
Localización	Lagar a la derecha del camino entre las viñas de Tomás Mendoza y Carmelo
Altura	520 m
Polígono	4
Parcela	428
Recinto	1
Tipología	
Descripción	Lagar en el que únicamente se ve una parte de la pileta, que parece que fuera cuadrangular con poca profundidad.

Estado de conservación	La mayor parte de lo que se aprecia está lleno de enredadera, además de faltarle parte de la pileta.
------------------------	--

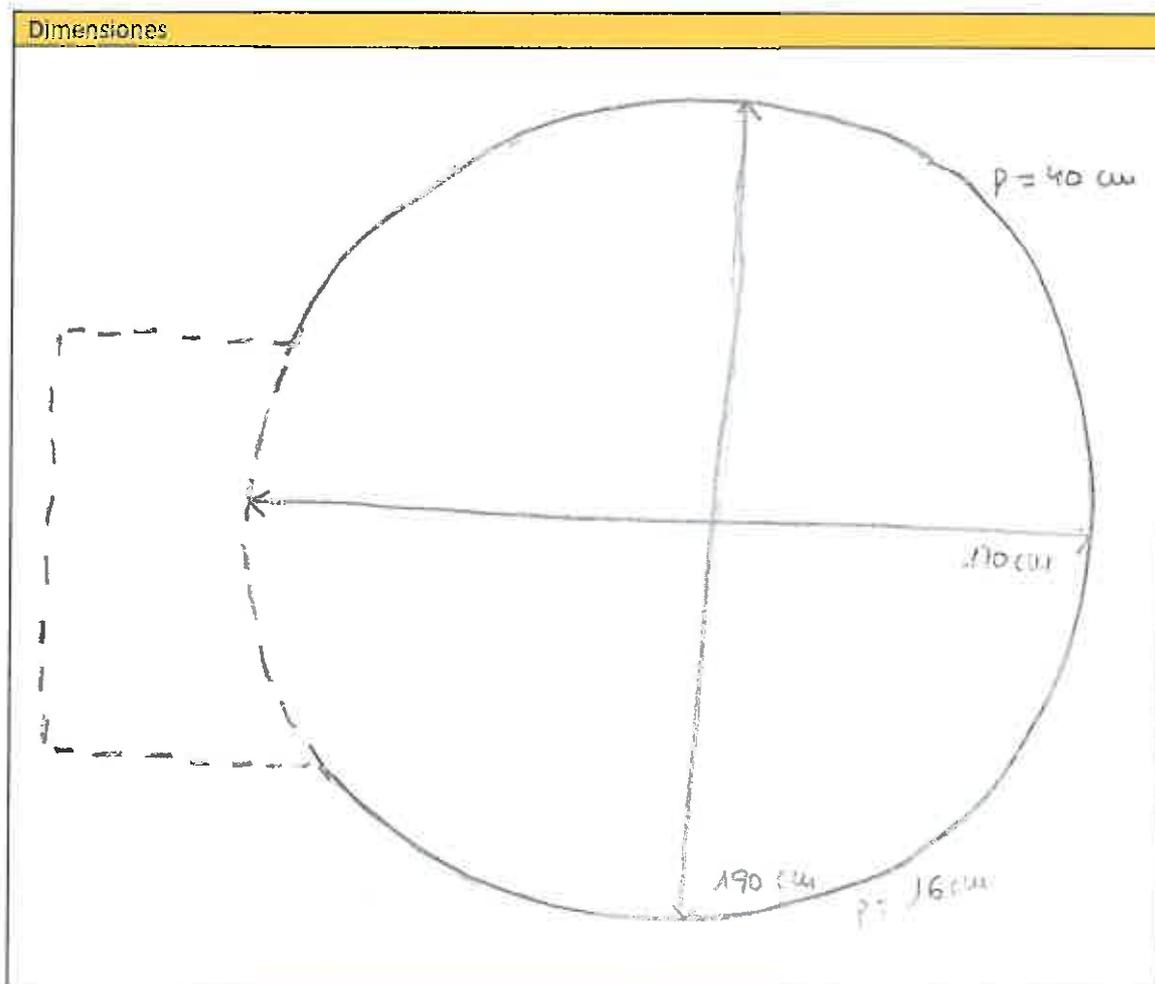
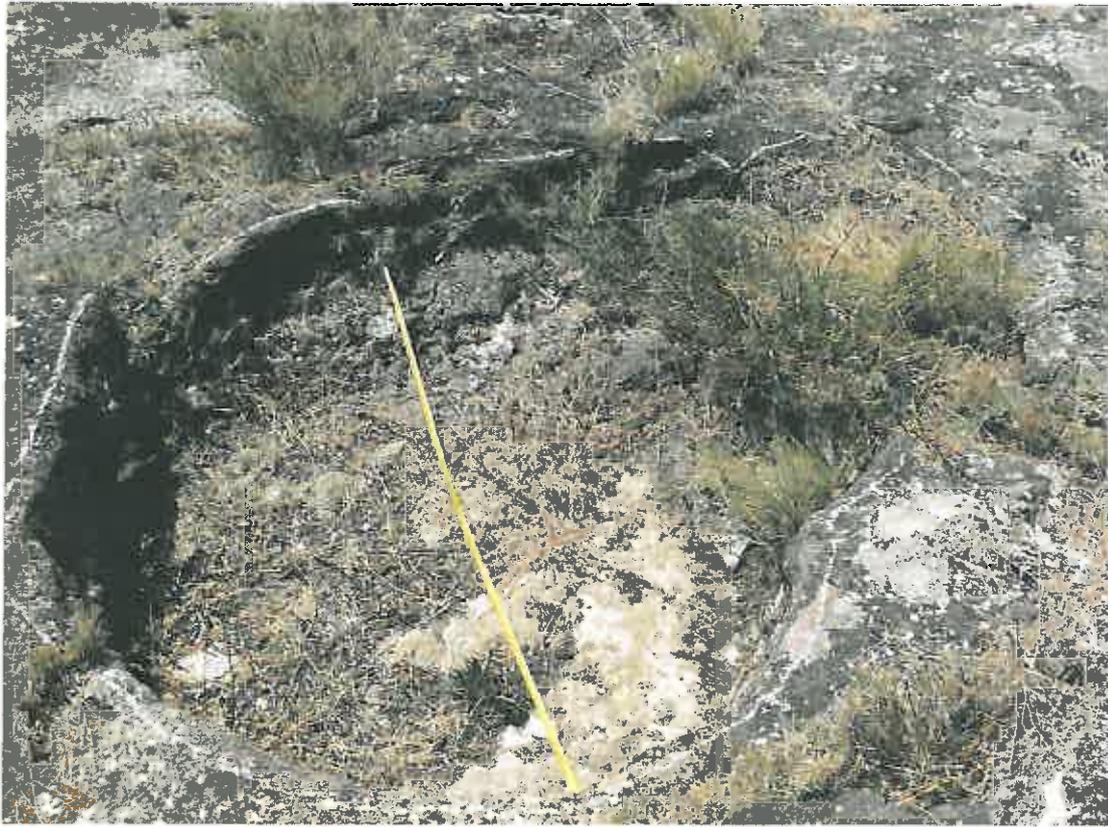
Nombre: San Andrés I e

Municipio	San Vicente de la Sonsierra
Código del municipio	26412
Coordenada N	N 42º 34.348'
Coordenada W	W 002º 44.608'
Localización	Lagar junto al Id.
Altura	521 m
Polígono	4
Parcela	428
Recinto	1
Tipología	
Descripción	Lagar formado por una pileta, de forma casi circular y con distintas profundidades. Parece que tiene un torco lateral, aunque está tapado con maleza.

Estado de conservación	Sucio, con malas hierbas, pero buen estado.
------------------------	---

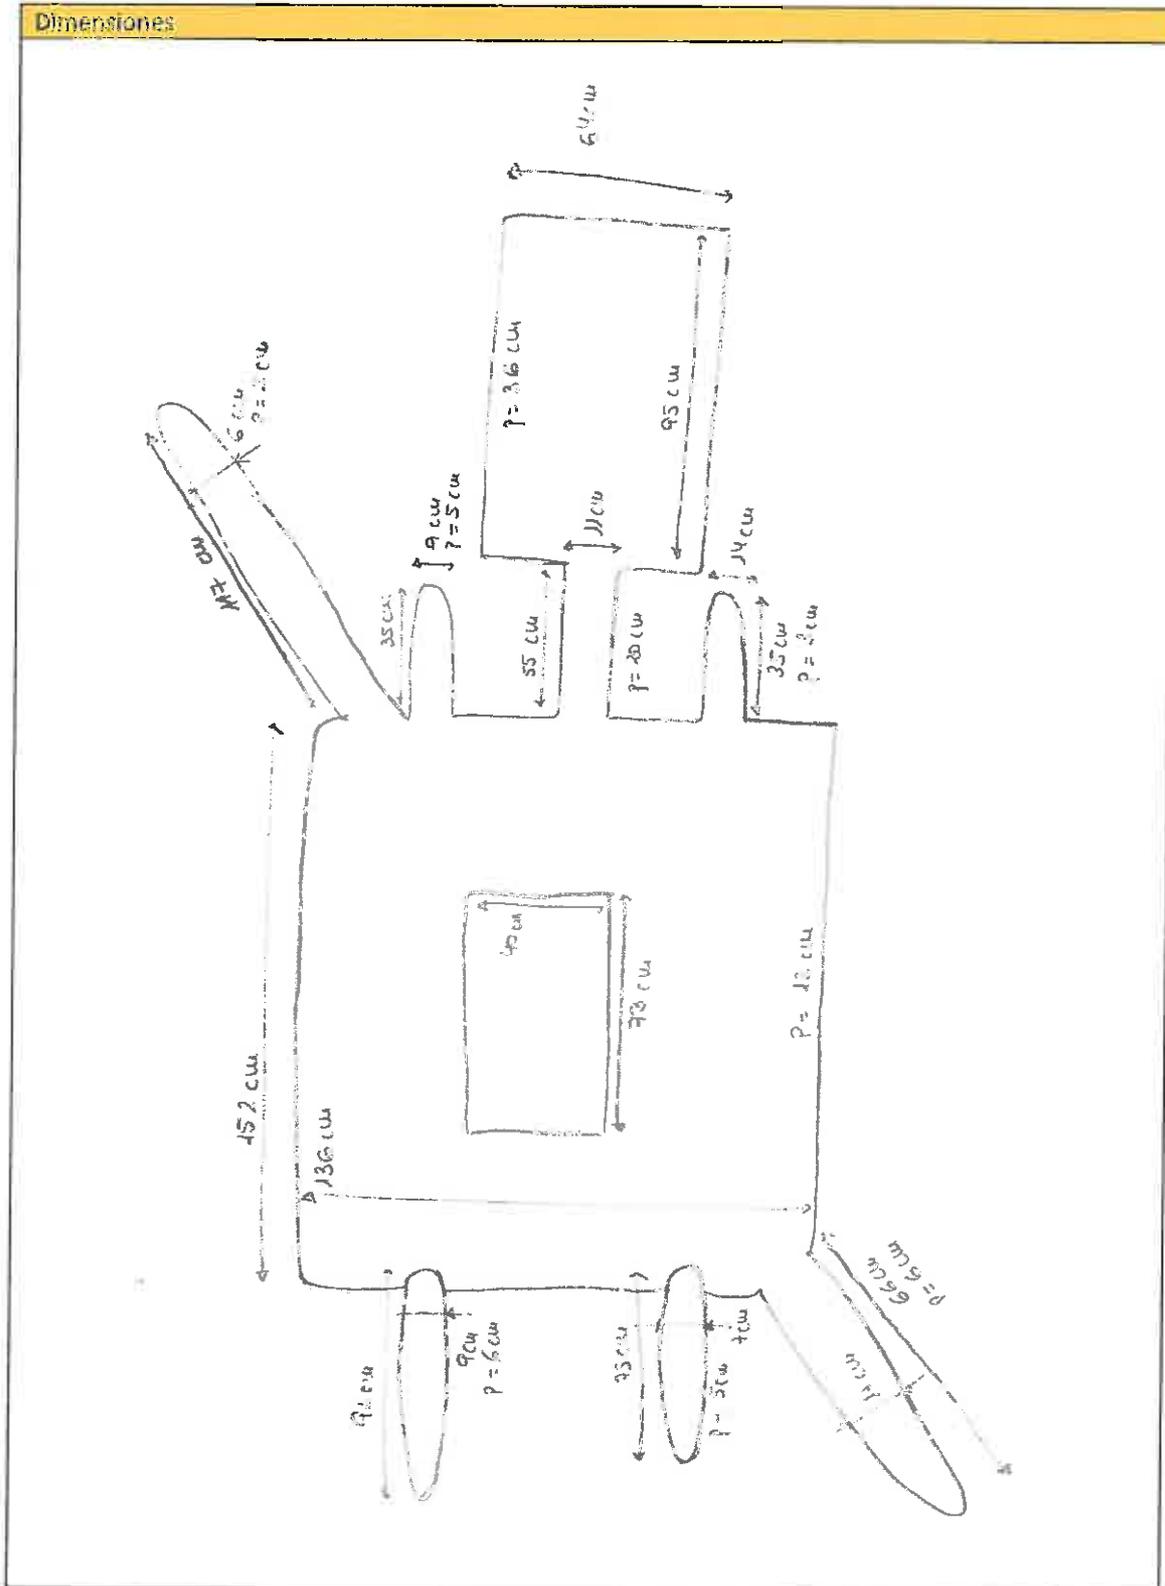
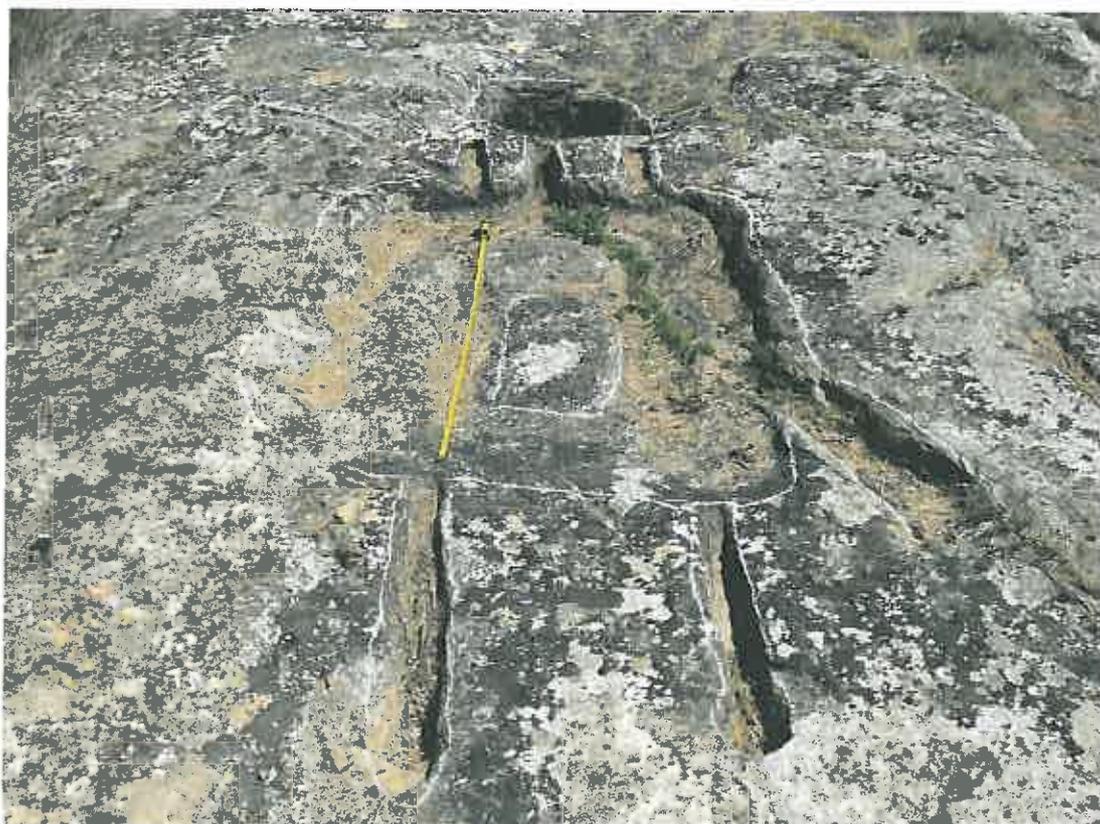
Nombre: San Andrés I f

Descripción	Prensa con pileta y torco rectangular, unidos por un canal.
-------------	---

Estado de conservación	Con hierbas pero buen estado
------------------------	------------------------------
